ANÁLISE DE FALHA E CARACTERIZAÇÃO METALÚRGICA DE TUBO DE PRESSÃO

Nesse estudo foi analisado um tubo fabricado em aço inoxidável AISI 316, que falhou em serviço. Foi realizada análise de falha e caracterização metalúrgica do tubo, onde detectou-se a presença de pites e um baixo teor de Mo na composição do aço. Então recomendou-se a utilização de aço AISI 316L, ou equivalente com maior teor de Mo.

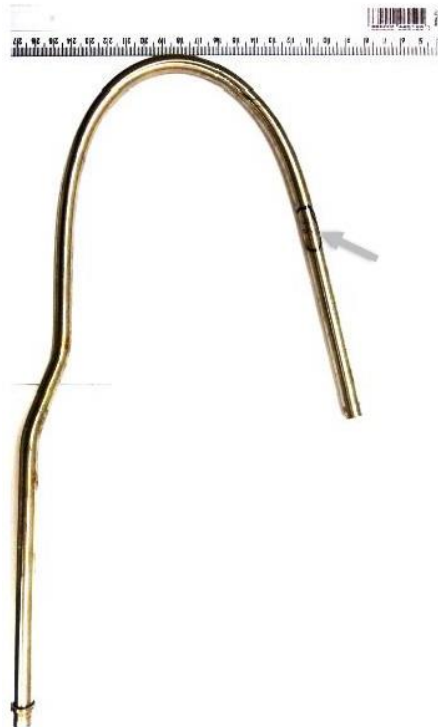
O tubo (figura 1) apresentou vazamento durante operação normal de válvulas de unidade de comando à distância, ocasionando interrupção por

Figura 1: Tubo como recebido. Ponto de vazamento circulado e indicado com seta.

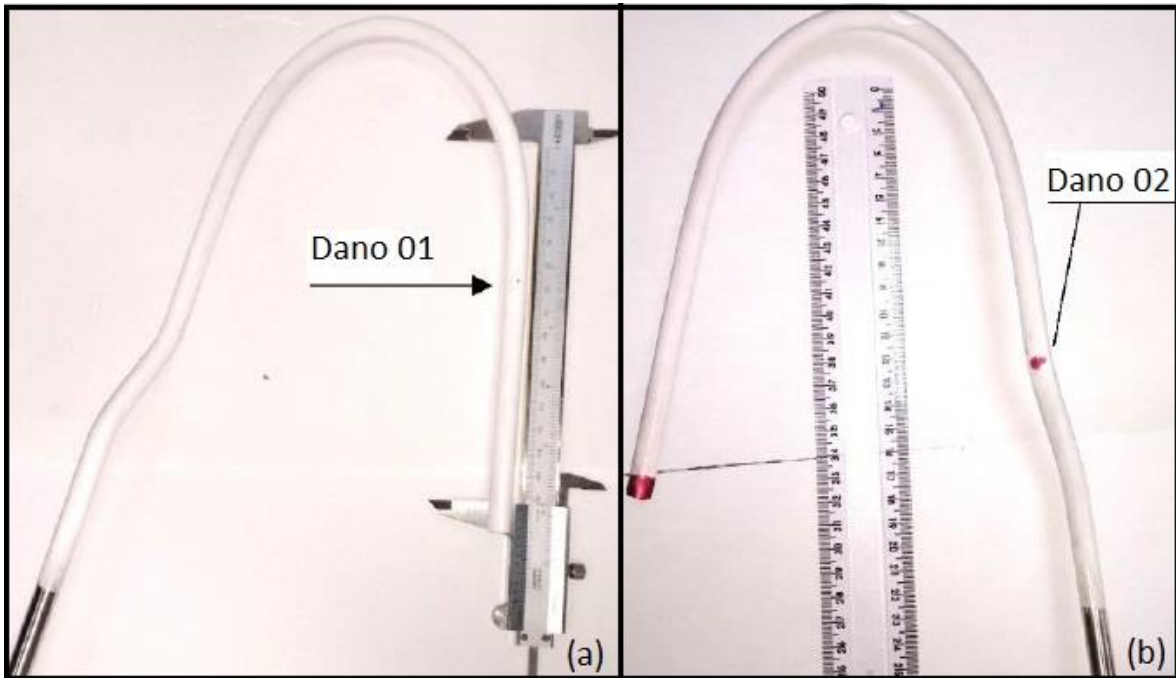
A macrografia do tubo após o ensaio de LP revelou dois pontos de dano, o ponto de vazamento, Dano 01 (figura 2a), e um segundo dano, Dano 02 (figura 2b) encontrado do lado oposto ao Dano 01 em outra região da peça. Após a realização do ensaio de líquido penetrante na região interna do tubo, percebeu-se que apenas o Dano 01 foi passante (figura 3), enquanto que o Dano 02 ainda não havia atingido a parede interna do tubo (figura 4).

Figura 2: (a) Dano 01, dano passante que ocasionou a queda de pressão; (b) Dano 02, dano que ainda não havia alcançado a parte interna da tubulação.

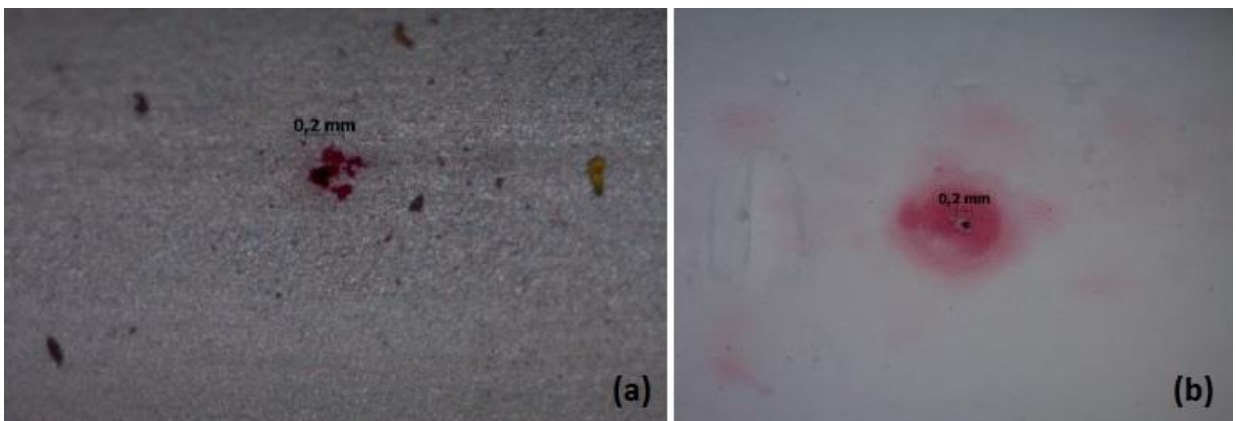
Figura 3: (a) Dano 01, parte interna mostrando defeito passante, com resíduos do ensaio de LP; (b) Dano 01, ensaio de LP na parte externa do tubo, revelando a posição do dano.

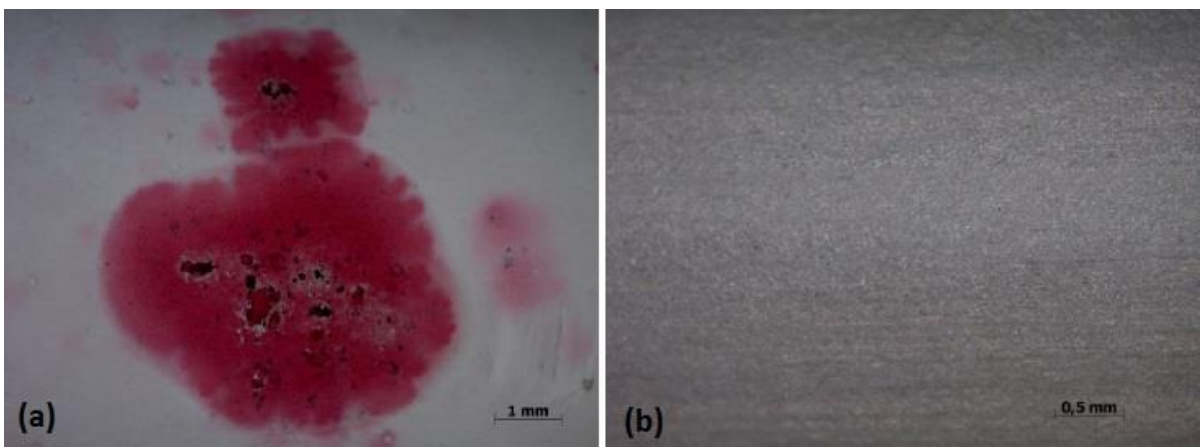
Figura 4: Dano 02, região externa do tubo, mostrando pelo ensaio de LP a presença de um dano externo; (b) Parte interna do tubo, oposta ao Dano 02, mostrando que o mesmo não chegou a atingir a parte interna do tubo.

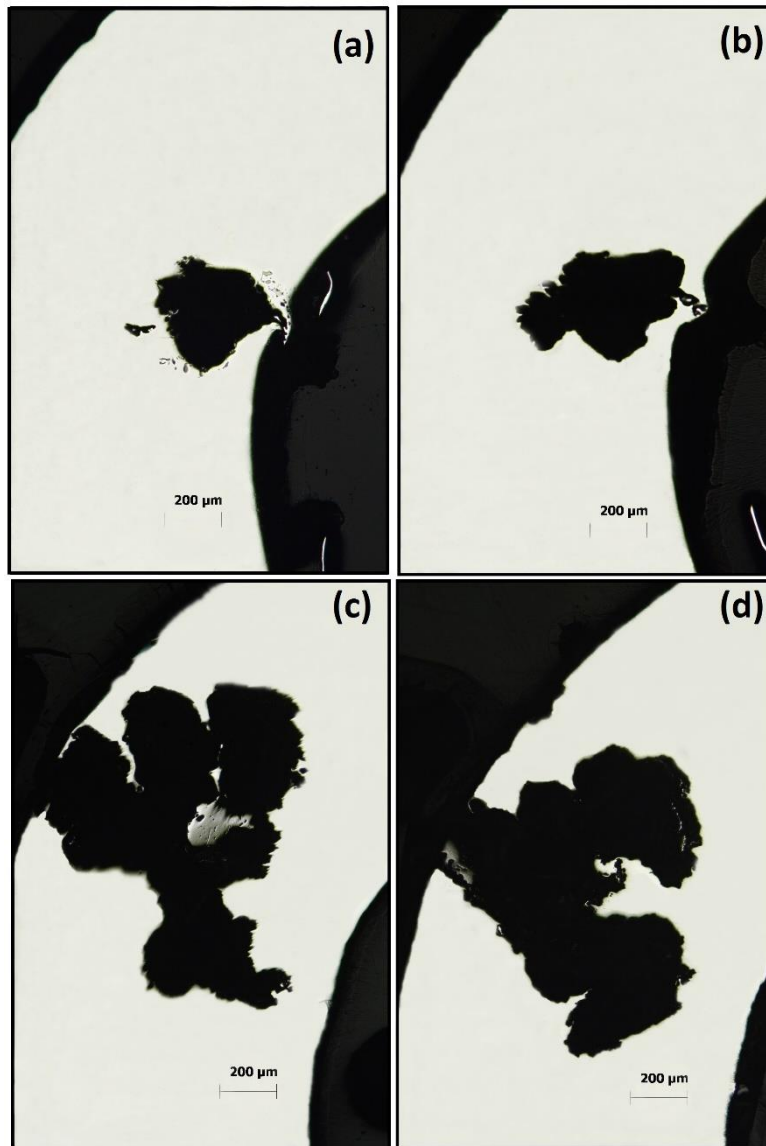
A análise microestrutural do dano que provocou o vazamento, Dano 1, foi realizada através de corte metalográfico na seção transversal do tubo, passando pelo ponto de revelação do dano na parede externa, feito pelo ensaio de LP. Observou-se primeiramente a parte do dano interna ao tubo. Então seguiu-se com o procedimento de lixamento e polimento e sequencialmente a obtenção de imagens, a fim de obter informações do dano em diferentes planos metalográficos, onde pôde-se observar a dimensão e morfologia do dano até atingir a parede interna. Na sequência do lixamento observou-se o início do dano, na superfície externa do tubo, mostrando-se claramente muito maior que a parte próxima a parede interna, o que evidencia que o dano de fato começou na parte externa da peça. A Figura 5 apresenta a sequência de imagens do Dano 1. Observa-se claramente que o dano, por corrosão, atravessa a parede do tubo.

Figura 5: Sequência de fotos, em seção transversal, mostrando a morfologia do Dano 1: (a) Observa-se a abertura interna ao tubo, que levou à vazão do fluido e quebra de pressão; (b) Percebe-se a maior dimensão do dano; (c), (d) É possível agora observar a real dimensão do dano e o ponto externo, onde originou-se o pite. É importante perceber também que por tratar-se de uma estrutura tridimensional, o dano a cavidade externa e a interna não estão alinhadas.

A falha ocorreu pela formação de pites de corrosão na superfície externa do tubo. Esses pites são incentivados pelo uso do tubo em ambiente marinho (plataforma *off shore*). Os pites cresceram e permitiram a deposição de cloretos no seu interior, o que incentivou o processo de corrosão e formação de bolsas de produtos de corrosão na parede do tubo em pelo menos duas regiões diferentes identificadas. O crescimento do dano por corrosão atingiu a parede interna do tubo em uma das regiões de dano, o que levou ao vazamento.

Para reduzir a possibilidade de reincidência de danos ao tubo, pode-se utilizar o aço AISI 316L para a sua fabricação, pois o AISI 316L possui menor teor de carbono que aumenta a resistência a corrosão. Outra alternativa é usar aço inoxidável austenítico equivalente ao AISI 316L com maior teor de molibdênio, cuja composição promove maior resistência a formação de pites.

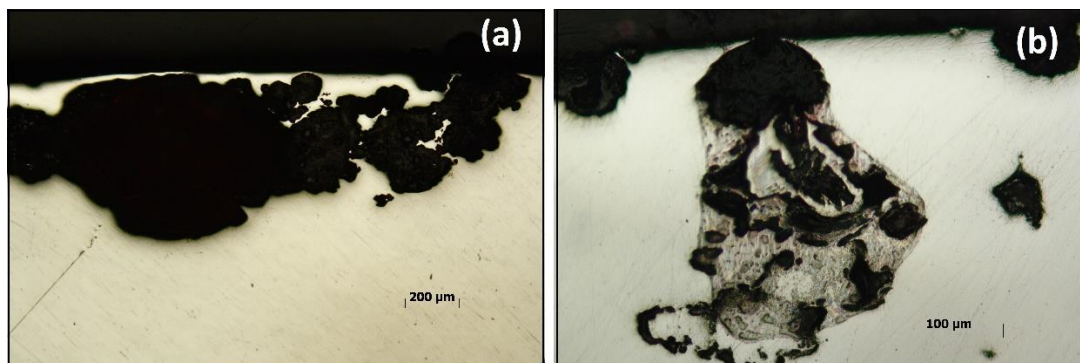
A análise do Dano 2, foi realizada da mesma forma que do Dano 1, por corte transversal, lixamento, polimento e registro fotográfico. Neste caso também observou-se a presença de danos oriundos de processo corrosivo por pites na parede externa do tubo, porém nesse caso não houve a evolução do dano a ponto de atravessar a espessura do mesmo. A figura 6 mostra alguns dos danos observados nessa região. Ambos os danos foram classificados, devido a sua morfologia típica, como pites de corrosão.

Figura 6: Sequência de fotos, em seção transversal, mostrando a morfologia do Dano 2: (a) Morfologia de um dos pites encontrado no Dano 2; (b) Pite em evolução, evidenciando a presença de produtos de corrosão no interior da parede.

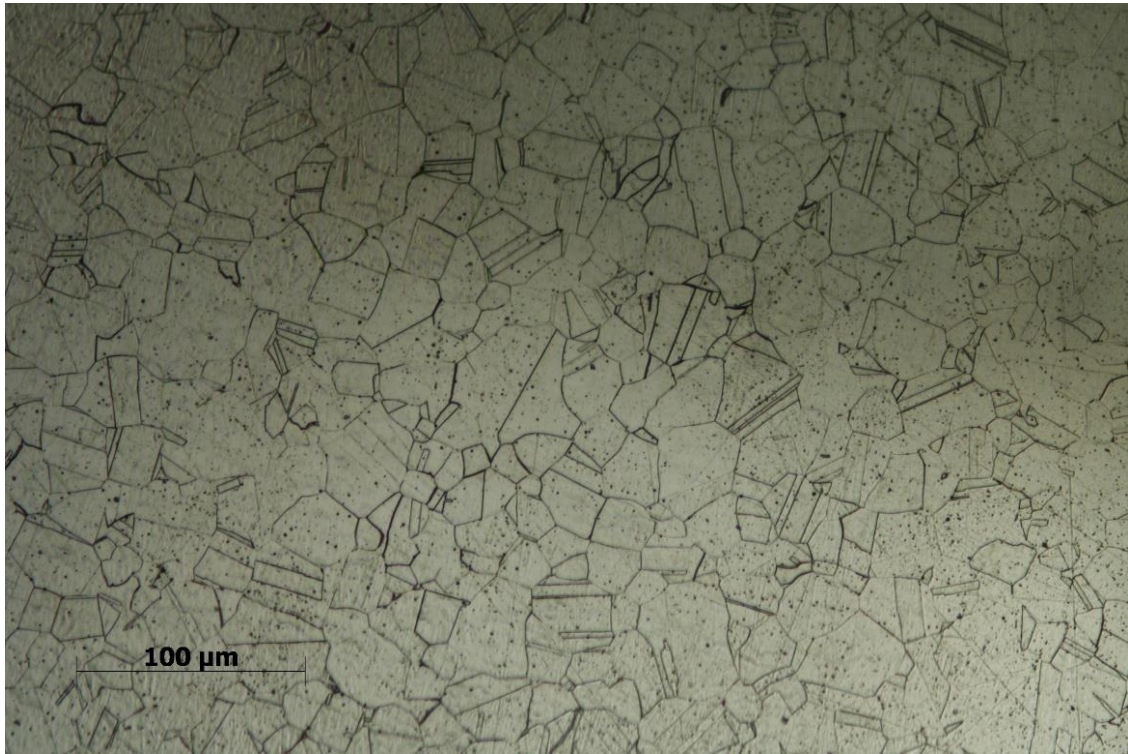
O aço em estudo apresenta microestrutura austenítica, recozida (Figura 7), com linhas de fluxo de conformação observadas na seção longitudinal (Figura 8). A microdureza encontrada foi de 156 HV (desvio padrão de 2,3 HV).

Figura 7: Microestrutura austenítica, com grãos poligonais e recozidos.

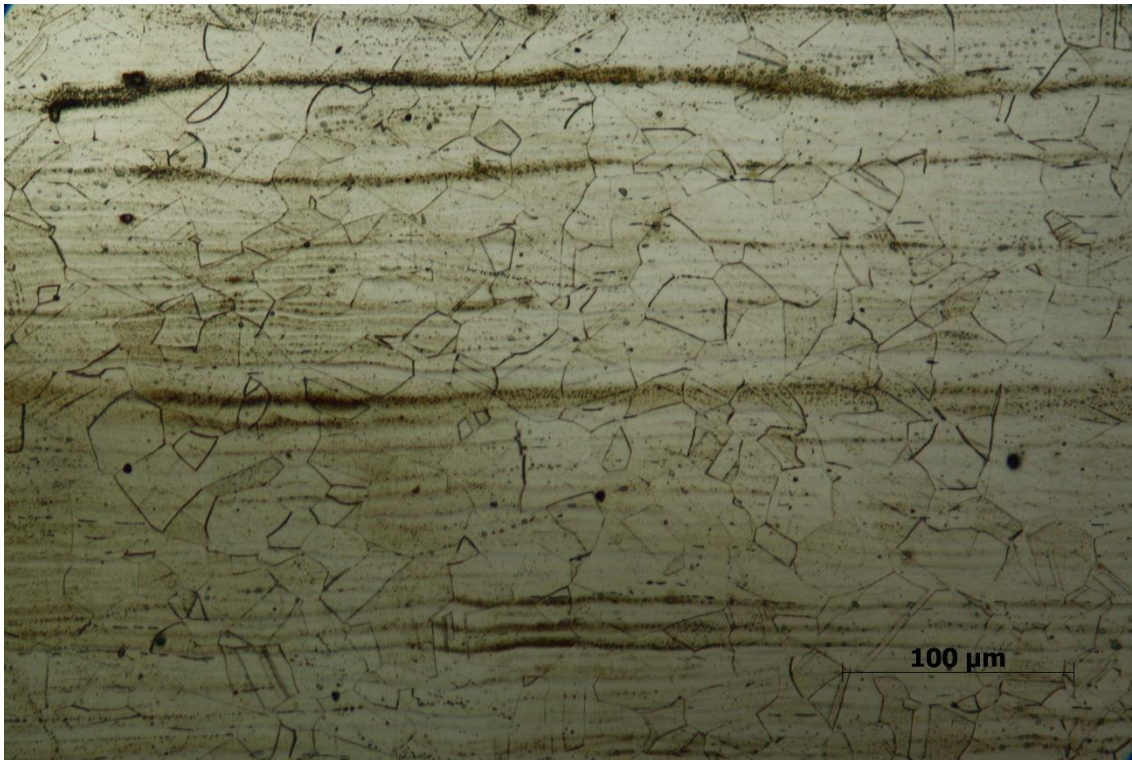
Figura 8: Microestrutura da seção longitudinal. Percebem-se linhas de fluxo oriundas de conformação e os grãos austeníticos.
