## **INFLUÊNCIA DOS DEFEITOS SUPERFICIAIS DE FUNDIÇÃO EM FERRO FUNDIDO NODULAR NA EXUDAÇÃO DE SAIS DO PROCESSO DE ZINCAGEM**

D. R. Menegon, G. B. Barp, D. Petri, C. R. L. Lessa, A. L. Gasparin

Instituto Federal de Educação, Ciência e Tecnologia do Rio Grande do Sul,  
Programa de Pós-Graduação em Tecnologia e Engenharia de Materiais - PPGTEM  
Endereço: Rua Avelino Antônio de Souza, 1730, Bairro Nossa Senhora de Fátima,  
CEP 95043-700, Caxias do Sul/RS.

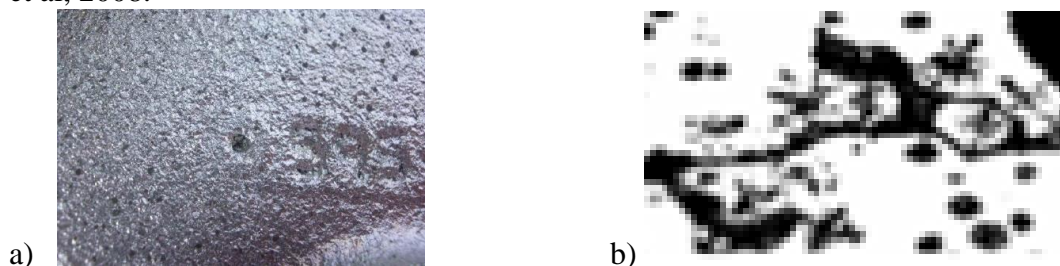
**Figura 2 – Ferro fundido nodular zincado com exsudação de sais (Fonte: a) AUTOR, 2016; b) RIPOSAN et al, 2008).**

A partir do ensaio metalográfico e, através da comparação visual na região com a presença de exsudação de sais do processo galvânico mostrada na Figura 2, foi possível caracterizar o defeito tipo dross, comparando-se as Figuras 2a da microscopia com a 2b do RIPOSAN et al, 2008.

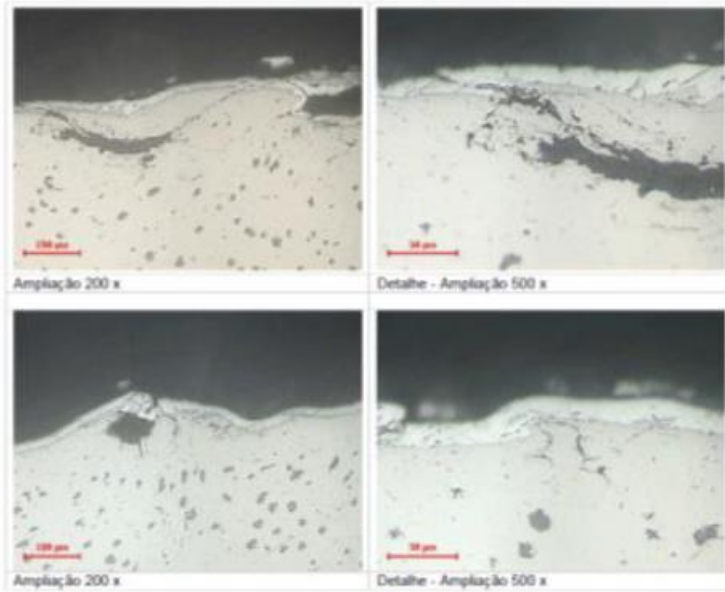
**Figura 3 – Análise metalográfica sem ataque**

Nas Micrografias da Figura 3 evidencia-se a presença de não conformidades microestruturais no fundido (substrato), na interface com a camada de zinco,

caracterizado pela presença de óxidos de propagando para a superfície do componente, causando fissuras na camada. Sem o ataque metalográfico.

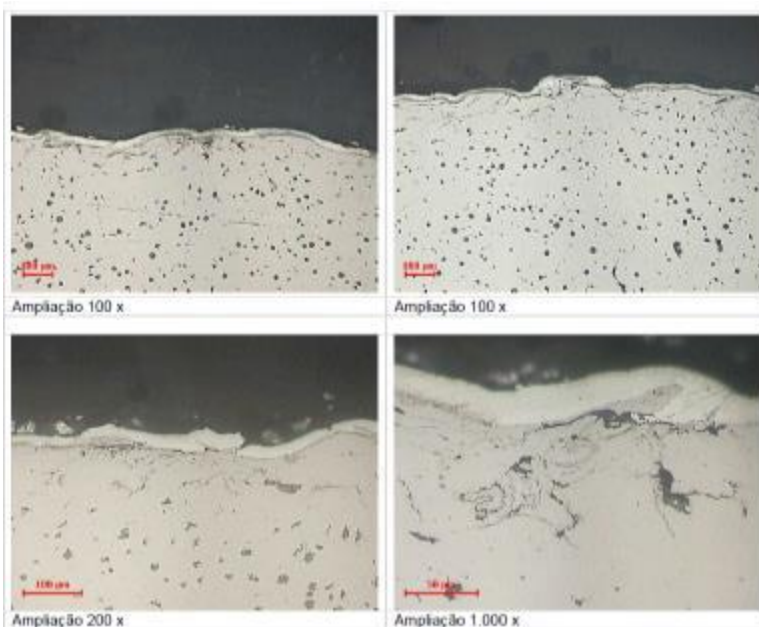
**Figura 4 – Análise metalográfica sem ataque**

Nas micrografias ópticas da Figura 4 evidencia-se novamente a presença de não conformidades microestruturais na interface com a camada de zinco, do tipo óxidos. Importante ressaltar ainda, que foi registrada uma uniformidade da espessura da camada de zinco, não sendo observados indícios de irregularidade ou não conformidades no revestimento superficial.

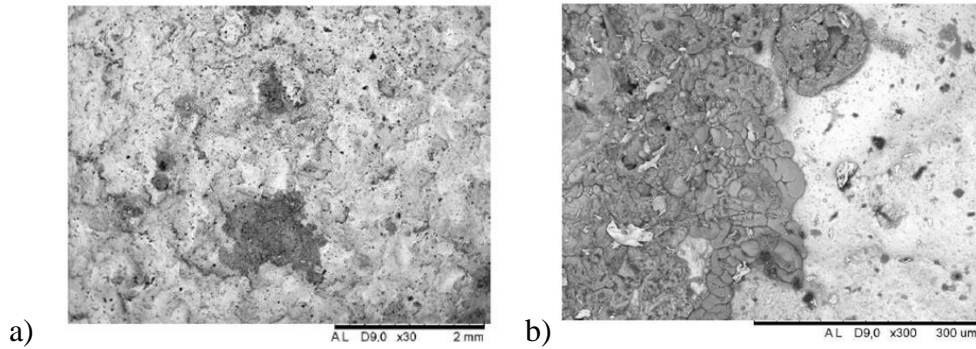
Figura 5 – a) Análise MEV ampliação 30x e b) Ampliação 300x (Fonte: Autor, 2016).

A microscopia eletrônica de varredura (MEV) foi utilizada para verificar as diferenças de fases na superfície. Na Figura 5 observa-se o aspecto geral da peça zincada evidenciando regiões de oxidação, com ampliação de 30x e de 300x. Nessa última, feita na periferia da oxidação superficial, apresenta um aspecto muito semelhante ao processo de exsudação de sais do processo galvânico.

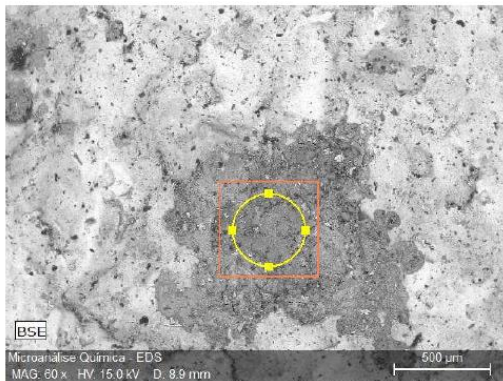
Figura 6 – Região de caracterização química por EDS (ampliação 60x)

Durante análise no MEV foi possível através da espectroscopia de energia dispersiva (EDS) fazer uma avaliação química básica nos locais de ocorrência de oxidação. Na Figura 6 observa-se o ponto de oxidação, identificando a região de caracterização química (círculo em amarelo), ampliação 60x.

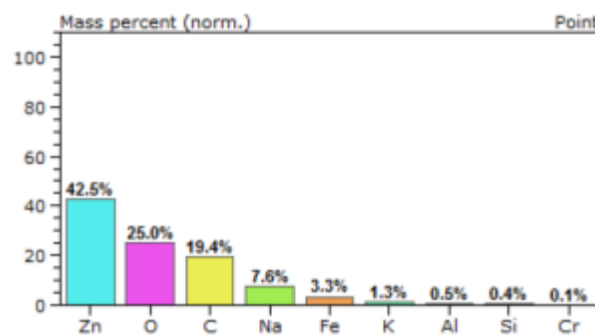
Figura 7 – Percentual de massa dos componentes da caracterização química

Os resultados da análise quantitativa com os respectivos valores obtidos estão representados na Figura 7. Nota-se a presença de zinco (Zn), natural da camada zincada, e os Elementos Sódio (Na) e Potássio (K), resultantes na exsudação de sais do processo de revestimento superficial, causando a reação de oxidação observada na superfície do componente. Os demais componentes são típicos da liga de ferro fundido.

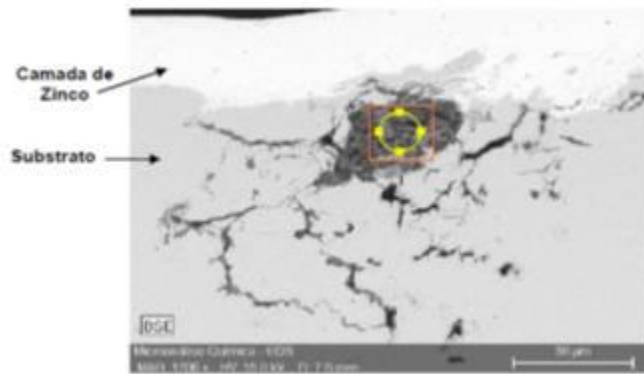
Figura 8 – Região de caracterização química (Ampliação 1200x)

Na Figura 8 observa-se identificando a região de caracterização química (círculo em amarelo) em ponto de heterogeneidade encontrada no substrato, na interface da camada de zinco. Ampliação 1200x.

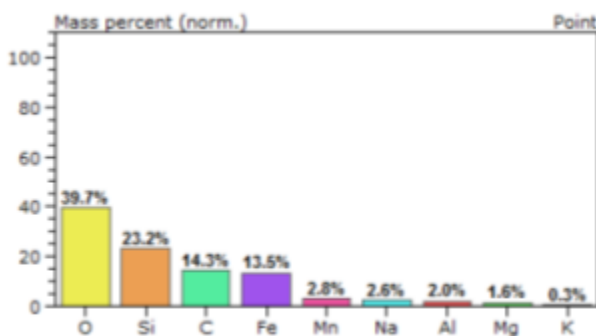
Figura 9 – Percentual de componentes da caracterização química

A Figura 9 apresenta os resultados da análise quantitativa com os respectivos valores obtidos. Nota-se elevados percentuais do elemento oxigênio (O) e Silício típicos da sílica ( $\text{SiO}_2$ ), resultante do processo de fundição do componente.

Através do estudo realizado pode-se observar que os defeitos superficiais no substrato fundido afetam a qualidade do componente automotivo. Dos resultados das Análises realizadas, podemos concluir que o aparecimento de pontos de oxidação na superfície do componente, está associado à presença de defeitos superficiais no fundido, identificados como incrustação de Sílica ( $\text{SiO}_2$ ), rugosidade, assim como falhas microestruturais presentes na interface entre o metal de base e a camada zincada, promovendo fissuras na mesma. Tais não conformidades permitem a exsudação de sais do processo galvânico para a superfície do componente, sendo que todos os elementos químicos identificados por EDS confirmam a correlação entre estes cristais purgados e os sais da zincagem. Para isso é importante se ter um controle íntimo dos parâmetros e etapas do processo de fundição, a fim de garantir a qualidade final do fundido a fim de eliminar o problema de corrosão de zinco sobre o substrato de fundido nodular.
