Estudo de falha do eixo de correia transportadora de Minério

Failure Study of the belt conveyor axis Ore

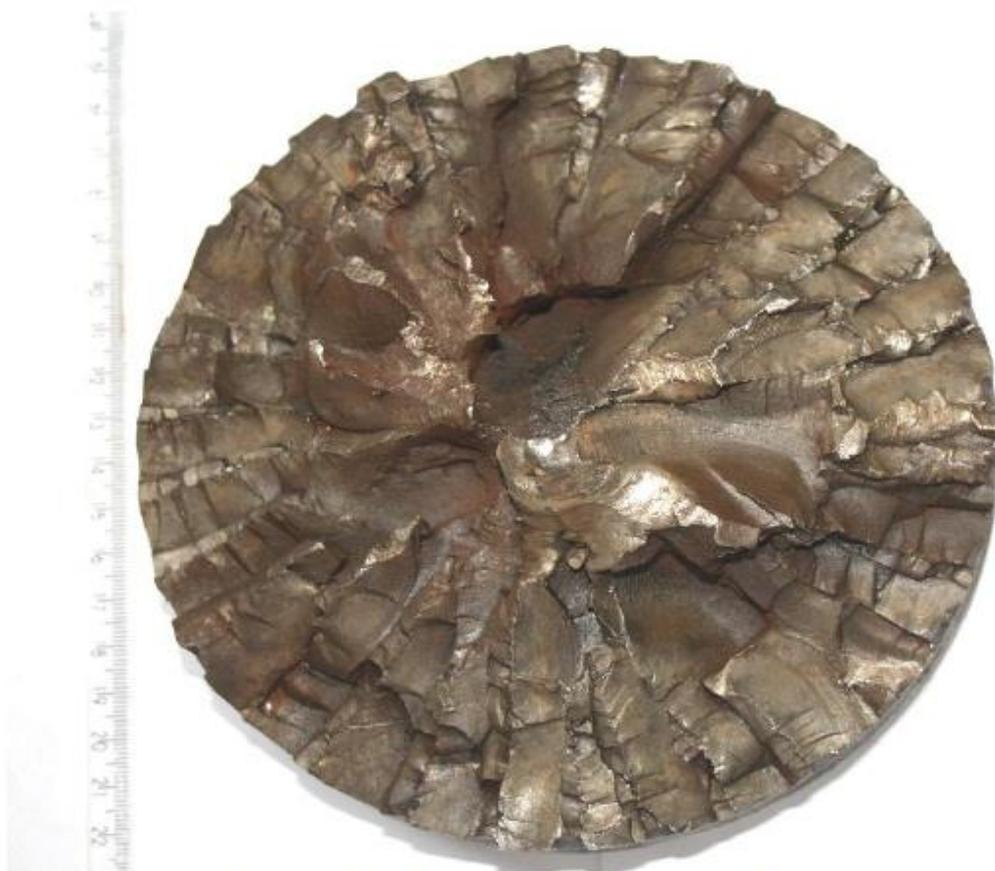
Figura 1 – Macrografia da fratura do eixo.

A imagem macroscópica da fratura (Figura 1) demonstrou uma fratura típica de fadiga devido à torção alternada, fratura do tipo estrela, cuja nucleação ocorreu em vários pontos na superfície do eixo devido à concentração de tensões associado à mudança de seção no final das ranhuras do *spline*. As marcas de catraca indicaram os pontos de nucleação (Figura 2).

Uma pequena área de fratura final no centro do eixo indicou que ocorreu fadiga de alto ciclo, com baixa tensão média aplicada. Nas Figuras 2 e 3 é possível visualizar as marcas de catraca e as marcas de praia que indicam o processo de propagação da fadiga. A fadiga propagou a partir dos diversos

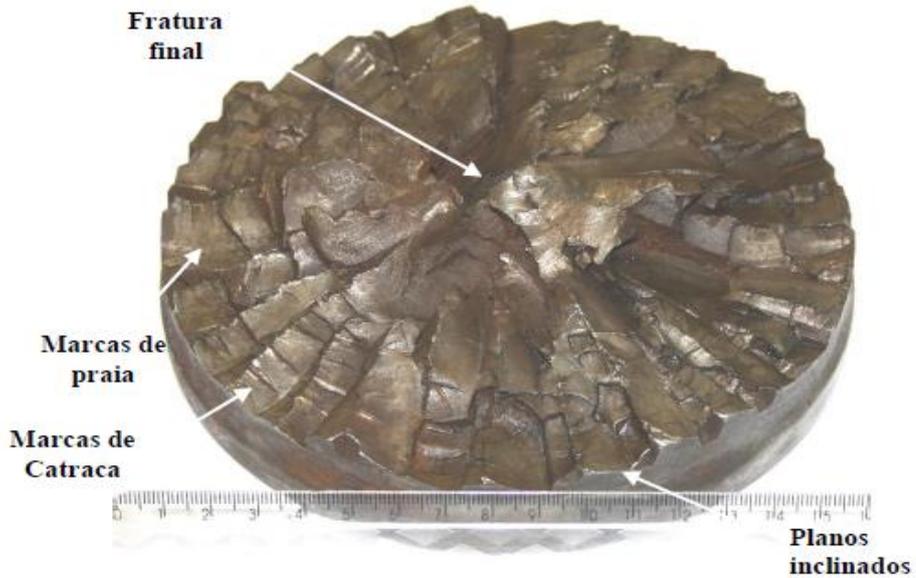
pontos de nucleação formando planos inclinados em relação ao eixo, mais uma evidência de fadiga devido à torção alternada.

Figura 2 – Fratura do eixo vista em perspectiva.

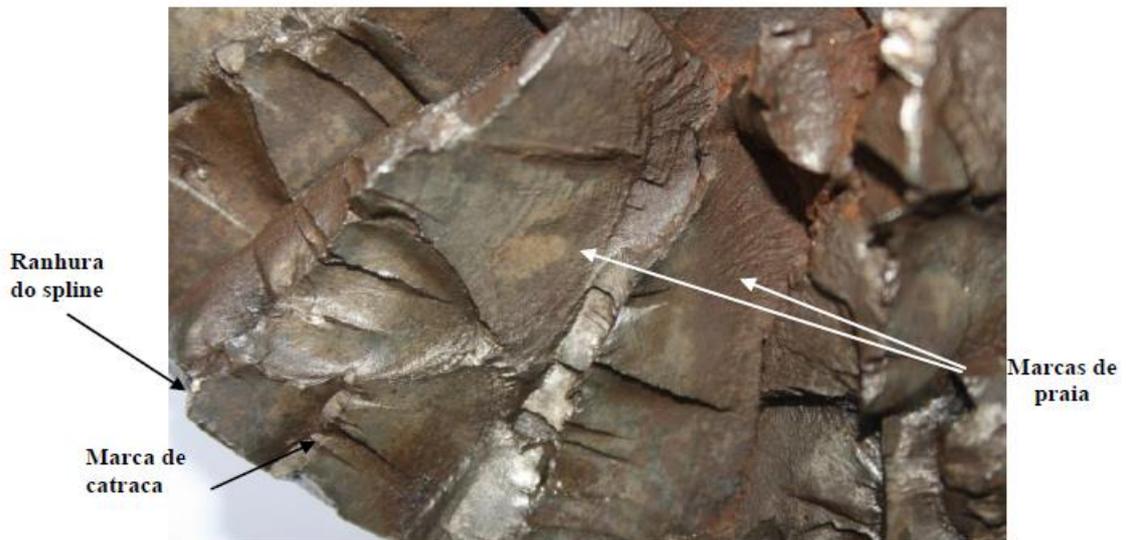
Figura 3 – Marcas de catraca que indicam os pontos de início da fadiga associados as ranhuras do spline e marcas de praia que indicam a propagação da fadiga.

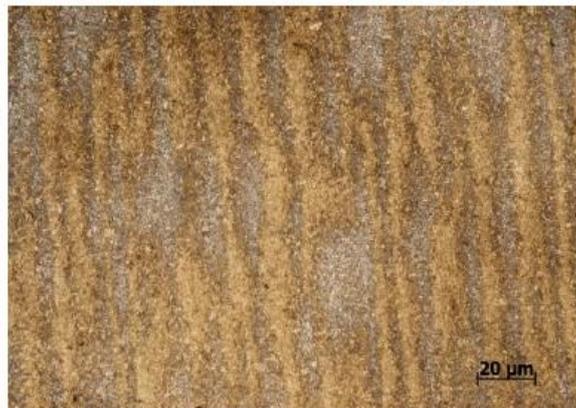
A análise microestrutural mostrou bandeamento causado por gradientes dos teores de elementos de impureza durante a solidificação do material (Figura 4). Quando o lingote sofreu a conformação primária, as regiões com teores diferentes ficaram alinhadas segundo a direção de fluxo do material no trabalho mecânico.

O bandeamento provocou heterogeneidades microestruturais no tratamento térmico. A Figura 5 mostra a microestrutura da matriz formada predominantemente por martensita revenida. A Figura 6 mostra a microestrutura das bandas claras vistas na Figura 4, constituídas de martensita revenida e ferrita livre.

Figura 4 – Microestrutura bandeada do material do eixo. Observam-se linhas claras sobre a matriz de tonalidade escura.

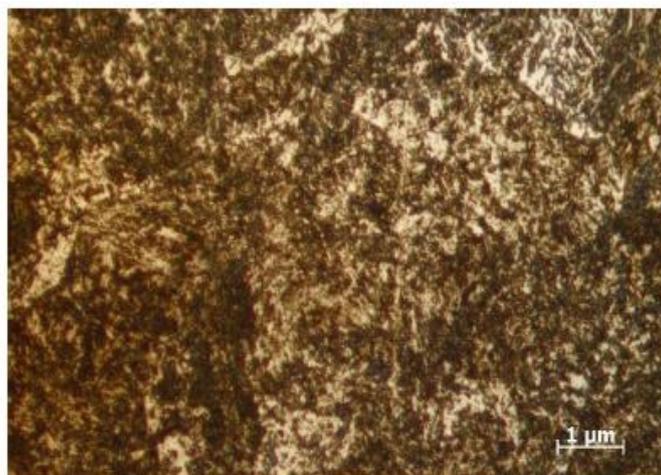
Figura 5 – Microestrutura da matriz formada por martensita revenida.

O bandeamento microestrutural provocou diferenças de dureza entre as bandas e a matriz do metal. A microdureza da matriz formada por martensita revenida é de 411 ± 17 HV₁ e a microdureza das bandas constituídas de maior fração de ferrita é de 312 ± 5 HV₁.

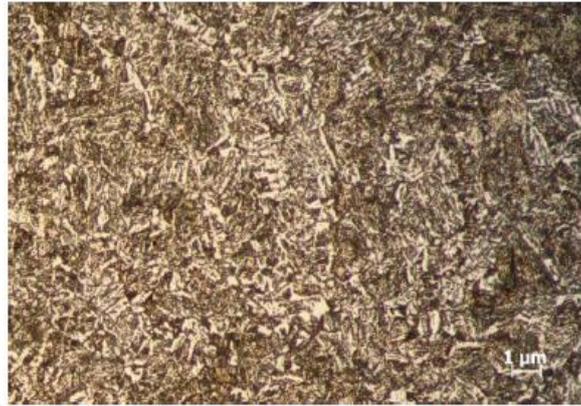
Figura 6 – Região clara da Figura 3, onde observa-se em detalhe a microestrutura constituída de martensita revenida e placas brancas de ferrita livre.

A falha foi incentivada pela heterogeneidade microestrutural definida pelas bandas de segregação. A heterogeneidade produziu bandas de baixa dureza (312 HV), ricas em ferrita livre. Quando uma região de baixa dureza coincide com um ponto de concentração de tensões das ranhuras do eixo, o processo de nucleação da fadiga é favorecido, e isso pode reduzir a expectativa de vida do componente. Para aumentar a resistência à fadiga do eixo, recomendamos que a especificação do material de fabricação do eixo determine o uso do aço AISI 4340 de maior qualidade e não permita o bandejamento microestrutural.
