## **Análise de falha em parafuso prisioneiro 5/8” - 11 UNC, ASTM-A193 B8M CL.2**

## **Failure Analysis on stud 5/8" - 11 UNC, ASTM-A193 B8M CL.2**

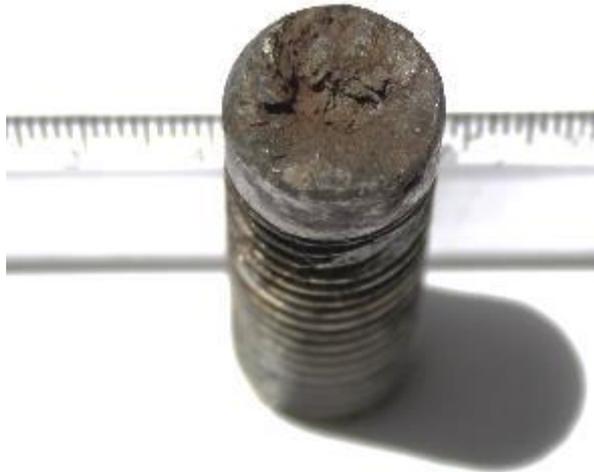
Figura 1: Superfície da fratura apresentando aspecto fibroso e tonalidade indicativa de corrosão

A superfície de fratura do parafuso apresenta aspecto fibroso e tonalidade escura típica de corrosão (Figura 1). A análise em maior ampliação do parafuso analisado mostrou grande quantidade de produtos de corrosão aderidos à superfície. Em poucas regiões onde o metal foi exposto após limpeza com Clarke, foi possível verificar a presença de aspecto de fratura frágil transgranular e estrias de propagação da trinca (Figura 2).

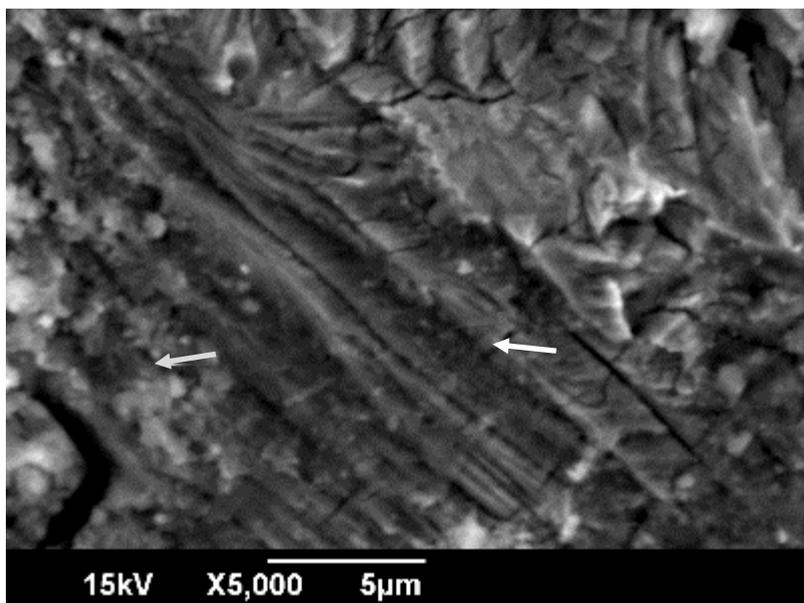
Figura 2: Estrias de propagação vistas na superfície da trinca transgranular. A seta branca indica estria de propagação sobre planos de fratura transgranular frágil. A seta cinza indica produto de corrosão aderido

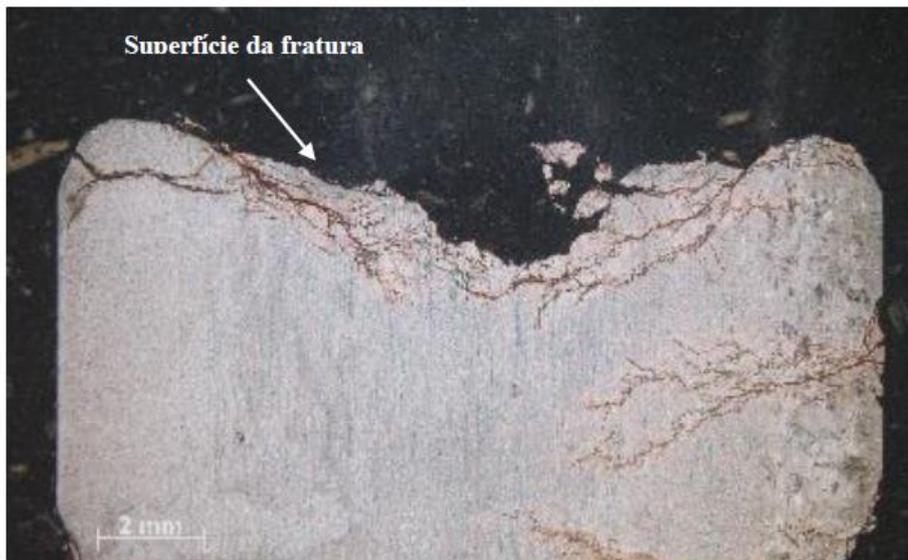
A macrografia da seção longitudinal do parafuso mostrou trincas secundárias ramificadas partindo da superfície em direção de propagação para o centro do parafuso (Figura 3). Este aspecto é típico de corrosão sob tensão de aços inoxidáveis. As trincas secundárias ramificadas também foram vistas na análise microestrutural em maior ampliação (Figura 4). A microestrutura da liga é austenítica com algumas inclusões de sulfeto de manganês (MnS) alinhadas (Figura 5). A análise química está apresentada na Tabela 1. O aço apresentou teor de molibdênio um pouco abaixo da classificação de aço inoxidável austenítico AISI 316.

**Figura 3:** Seção longitudinal do parafuso apresentando a fratura e trincas secundárias ramificadas típicas de corrosão sob tensão

O parafuso rompeu por corrosão sob tensão (CST). As evidências deste mecanismo de falha são a presença das trincas ramificadas na microestrutura e o aspecto de fratura. A especificação da liga para a fabricação do parafuso é equivalente ao aço inoxidável AISI 316. Na análise química foi observado que o teor de molibdênio está abaixo do especificado. A especificação mínima é 2% e o encontrado foi 1,97%. O acréscimo de molibdênio melhora a resistência a formação de pites nas ligas de aço inoxidável austenítico e portanto, melhora a resistência ao início da corrosão sob tensão.

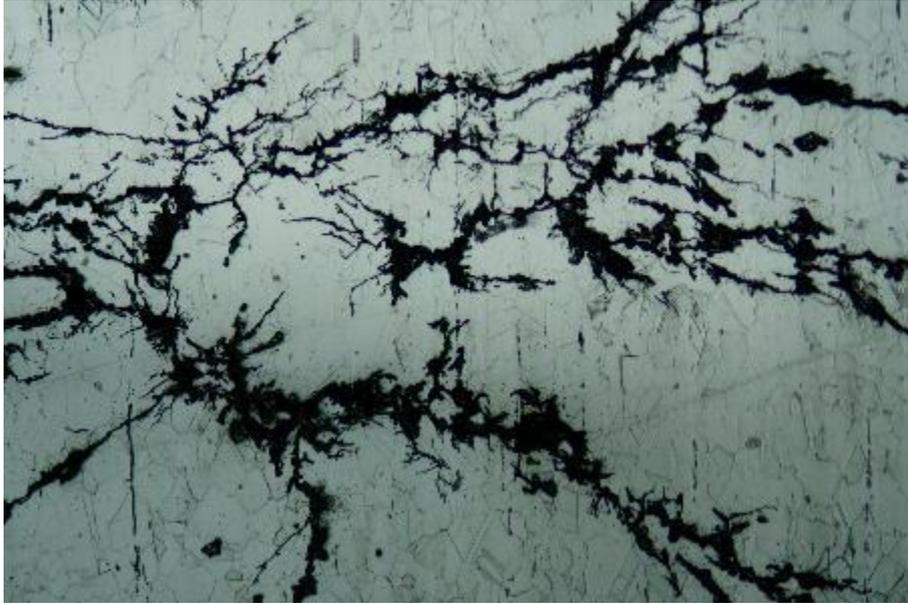
**Figura 4:** Trincas secundárias ramificadas de corrosão sob tensão em matriz de austenita. Observam-se inclusões de sulfeto de manganês (MnS) alinhadas.

Na análise microestrutural foi verificada a presença de inclusões de sulfeto de manganês alinhadas. Segundas fases e inclusões devem ser evitadas em ligas de aço inoxidável austenítico sujeitas a processos corrosivos, pois tais heterogeneidades microestruturais favorecem o início de processos corrosivos devido a pilha galvânica.

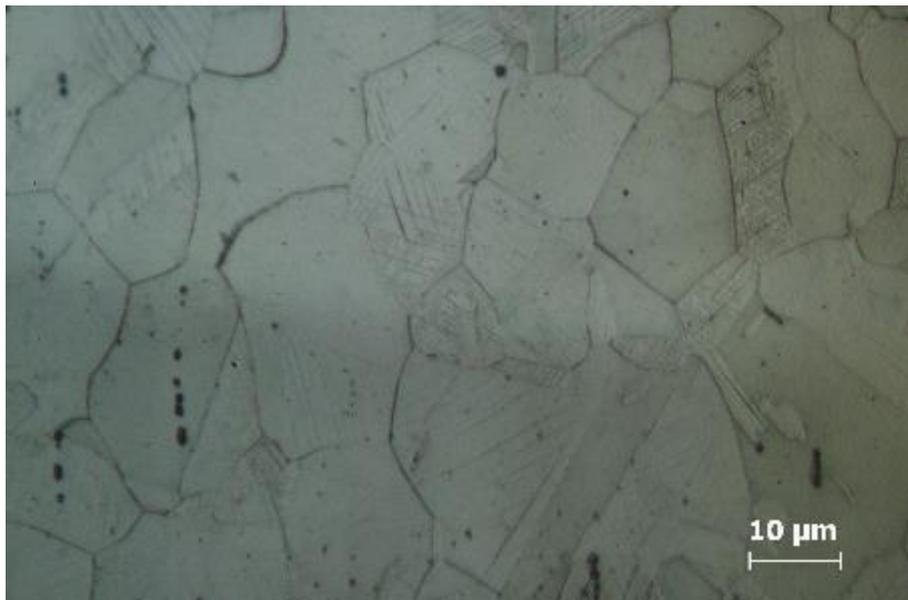
**Figura 5:** Microestrutura austenítica com algumas inclusões alinhadas e maclas de deformação.
