ANÁLISE DE FALHA POR FRATURA EM DISPOSITIVO ODONTOLÓGICO DE AÇO INOXIDÁVEL AISI 420

M. A. M. de Oliveira, P. Kessler, M. G. Diniz

Universidade do Estado do Rio de Janeiro, Programa de Pós-graduação em Engenharia Mecânica, Fonseca Telles 121, Rio de Janeiro, Brasil – diniz@uerj.br

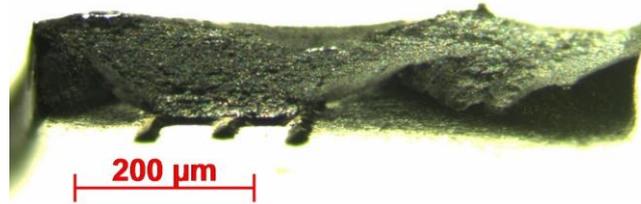
Fig. 3 – Aspecto macroscópico obtido para a superfície fraturada do grampo.

A Fig. 3 apresenta o aspecto macroscópico da superfície fraturada. Foram observadas algumas ranhuras e certa deformação plástica que teve provável início na ponta esquerda do grampo. Estas observações levaram a um início das análises fractográficas na referida ponta esquerda da superfície fraturada e avançaram até o lado oposto (ponta direita).

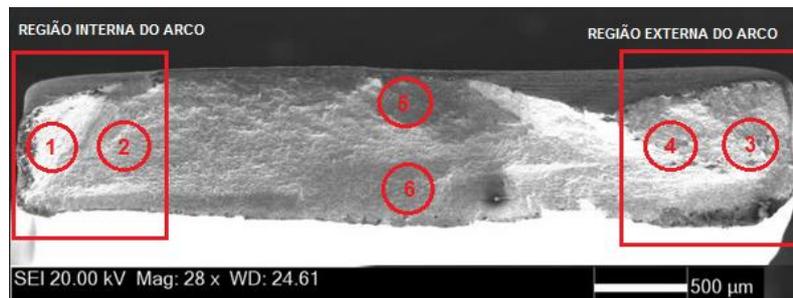
A Fig. 4 apresenta também um aspecto macroscópico da superfície fraturada, mas obtido por MEV e com as regiões que foram submetidas à análise para obtenção de aspectos fractográficos e medidas de EDS.

Fig. 4 – Superfície fraturada e regiões submetidas à análise: sub-regiões 1, 2, 3, 4, 5 e 6 destacadas na imagem.

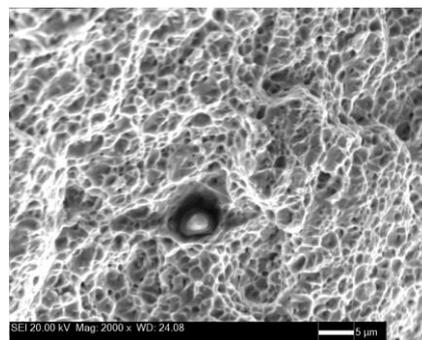
Fig. 5 – Superfície fraturada, sub-região 1 na Figura 4. Presença de *dimples* esféricos e mecanismo de fratura dúctil com carregamento principal perpendicular à superfície fraturada. 2000X, modo SE (elétrons secundários).

O aspecto fractográfico obtido o da superfície fraturada (Fig. 5) com elevados graus de magnificação, apresenta aspectos de um mecanismo de fratura dúctil e a presença de inúmeros *dimples* esféricos. A região definida como externa da superfície fraturada (lado direito, sub-regiões 3 e 4 da Fig. 4) apresentou resultados semelhantes, bem como a região mais central da superfície fraturada (subregiões 5 e 6 da Fig. 4). Todas as regiões analisadas apresentaram aspectos de mecanismo de fratura dúctil e inúmeros *dimples*. Eles estão associados à absorção de quantidade significativa de energia antes da fratura, o que significa que o material sofreu deformação plástica intensa antes de fraturar^{(11) (12)}.

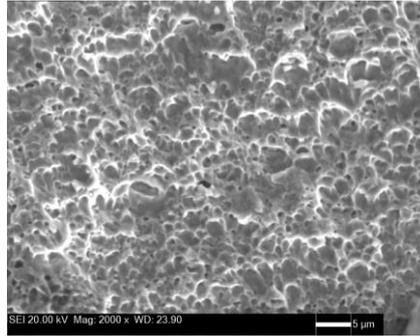
Fig. 6 – Superfície fraturada, sub-região 6 na Figura 4. Presença de *dimples* levemente elípticos mesclados aos *dimples* esféricos. 2000X, modo SE.

A região mais central da superfície fraturada apresentou *dimples* esféricos mesclados com *dimples* suavemente elípticos (Fig. 6). Estes últimos são elementos morfológicos típicos de fratura dúctil com carregamento já mais elevado e, portanto, identificam a parte final do processo de fratura⁽¹¹⁾. Por todas as regiões da superfície de fratura não foram observadas inclusões, tão pouco quaisquer indícios de corrosão ou processo de fadiga que possam ter provocado a falha^{(13) (14)}.

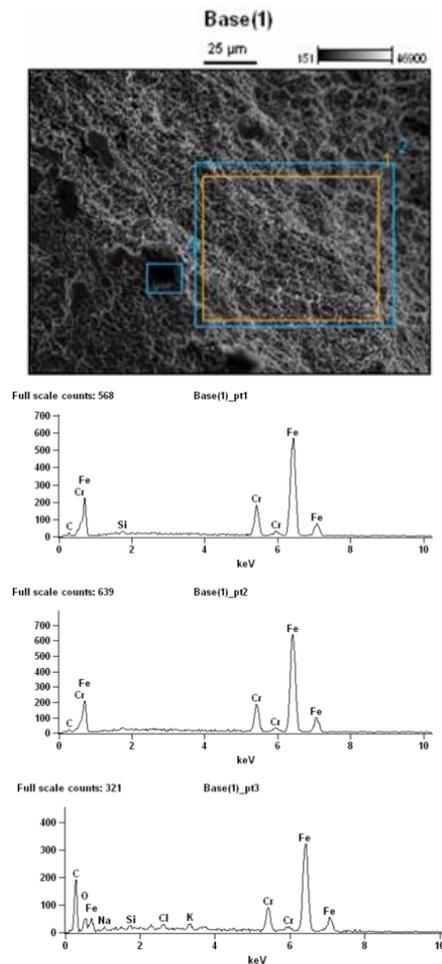
Fig. 7 – Espectros de EDS obtidos para as regiões em destaque (sub-região 1 da Fig. 4). Nota-se a presença de energias características para os elementos Fe, Cr e Si, este último em menor intensidade. Elementos como Na, Cl e K são apenas impurezas contaminantes na superfície da amostra.

Foram identificadas, de acordo com o resultado do EDS (Fig. 7), as presenças significativas de Fe, Cr e Si. Isto está de acordo com a composição química especificada para o material (Tab.1). Todas as sub-regiões delimitadas na Fig. 4 foram analisadas e apresentaram os mesmos resultados.

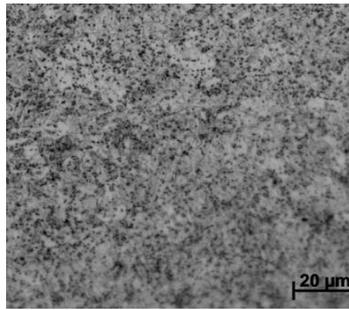
Fig. 8 – Aspecto micrográfico com aumento de 500X. Os pontos mais escuros são carbonetos finamente distribuídos na matriz. Ataque: reagente Villela.

O aço apresentou matriz de martensita revenida entremeada por pequenos carbonetos homogeneamente distribuídos (Fig. 8). A microestrutura obtida também está de acordo com a especificação e, portanto, os carbonetos assim distribuídos não poderiam ter provocado uma má distribuição de tensões no material.
