ANÁLISE DE FALHA DO TUBO DE TROCADOR DE CALOR ESPIRAL INOX 304L

A análise de falha pode revelar-se como uma importante ferramenta para melhoria de projeto de elementos de equipamentos. Nesse contexto, o presente estudo visa determinar as causas que levaram o tubo de serpentina - fabricado em liga de aço inoxidável 304L de diâmetro 1-1/2" SCH-40S, elemento que permite a troca térmica entre dois fluidos com diferentes temperaturas e características, sofrer uma trinca que percorreu um caminho de propagação em forma helicoidal ao seu redor. O estudo seguiu a metodologia usual empregada em análise de falhas. Dessa forma, foi realizada análise visual da trinca e a sua microestrutura a partir de seção metalográfica de corte transversal ao plano principal do tubo, ensaio de dureza e análise química. Através da metodologia empregada foram estabelecidos os fatores mais relevantes que provocaram a falha do componente. A falha foi por corrosão sob tensão, propagando - se de forma frágil, governada pela máxima tensão normal, percorrendo um caminho em hélice ao redor do tubo. A fabricação por enrolamento em serpentina do tubo fornece a componente normal das tensões residuais que favoreceu o mec

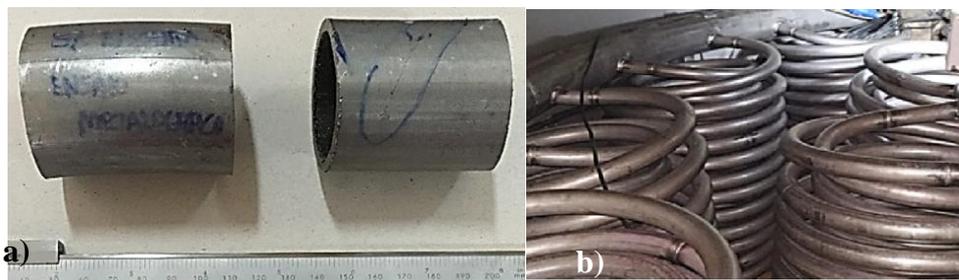
Foram feitas a caracterização metalúrgica e análise de trincas do tubo de serpentina fabricado em liga de aço inoxidável 304L de diâmetro 1-1/2" SCH-40S. Foram selecionadas duas amostras do tubo para as análises, uma delas contendo a trinca identificada visivelmente (Figura 1. a)). A figura 1. b) mostra o sistema das serpentinas de fluxo de água e vapor de água da qual foi retirada as amostras da análise. O sistema opera em uma indústria de alimentos.

Figura 1.a) Amostras do tubo de aço inoxidável 304L. Amostra íntegra à esquerda, amostra trincada à direita. A trinca está delineada pelo risco em azul. b) Tubos enrolados que formam as serpentinas

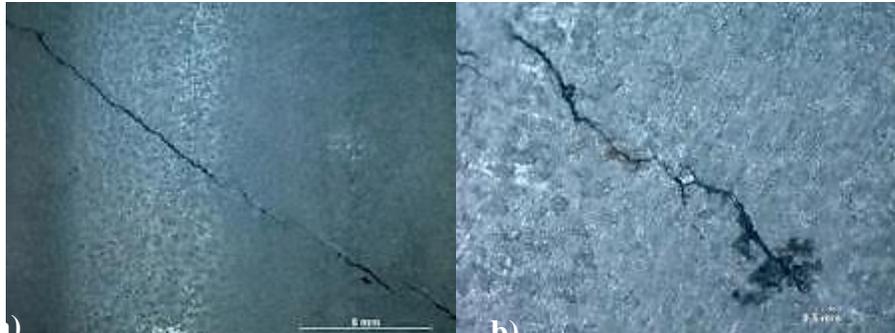
A trinca analisada percorreu um caminho de propagação em forma helicoidal ao redor do tubo (Figura 3. a)). A serpentina é fabricada através de conformação por enrolamento do tubo matéria prima (procedimento igual ao de fabricação de molas helicoidais por enrolamento). Assim, a distribuição de tensões residuais na parede do tubo devido ao enrolamento compreende a tensão normal principal a 45 graus com o eixo do tubo. Esta tensão pode provocar a abertura de trinca em hélice ao redor do tubo no caso de trincas frágeis, governadas pela tensão normal, assim como verificado neste caso. A trinca progride no plano de máxima tensão normal, mas apresenta ramificações, que indicam mecanismo de trinca por corrosão sob tensão (Figura 3.b)). A parede interna do tubo, junto ao plano da trinca, apresenta intensa formação de pites de corrosão (Figura 4).

Figura 3. a) Trinca seguindo percurso helicoidal ao redor do tubo. b) Aspecto ramificado da trinca quando vista em maior ampliação.

A trinca analisada apresentou mecanismo de propagação por corrosão sob tensão. A trinca propagou de forma frágil, governada pela máxima tensão normal, percorrendo um caminho em hélice ao redor do tubo. A fabricação por enrolamento em serpentina do tubo fornece a componente normal das tensões residuais que favorece o mecanismo de corrosão sob tensão.

- Alívio de tensões após o enrolamento dos tubos;
- Controle da composição do fluido, para reduzir a susceptibilidade de corrosão;
- Seleção de liga mais resistente a corrosão como a liga AISI 316 ou AISI 316L;
- Evitar o crescimento de grão pelo controle de tempo e temperatura de aquecimento durante a fabricação da matéria prima do tubo.

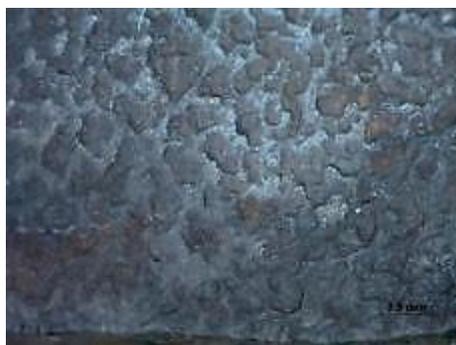
Figura 4. Parede interna do tubo. O plano inferior da imagem coincide com a trinca após ser aberta. Observa-se grande intensidade de pites de corrosão dispersos sobre a parede interna.

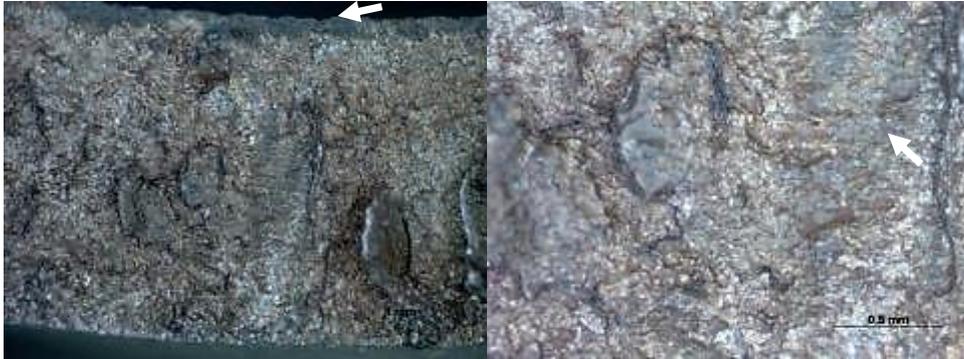
Após a abertura mecânica da trinca, foi realizada a análise de sua superfície (Figura 5). A trinca mostra aspecto frágil de superfície de fratura plana, sem a presença de zona de cisalhamento final. Marcas de propagação da trinca são observadas, que correspondem a marcas provocadas com o passar do tempo por mecanismo de trincamento por corrosão sob tensão.

Figura 5. Superfície da trinca que mostra aspecto frágil de fratura plana. A seta indica a parede interna do tubo na imagem a esquerda. A imagem em maior detalhe da direita permite observar marcas horizontais, assim como a indicada pela seta, que correspondem a marcas de propagação da trinca por corrosão sob tensão.

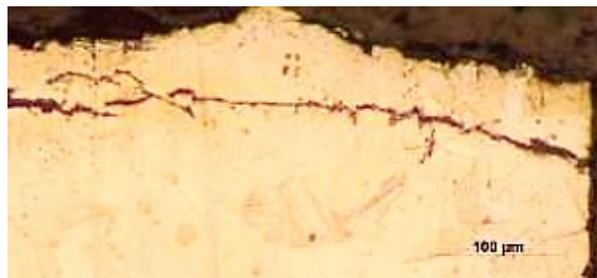
A análise metalográfica permitiu identificar mais uma trinca secundária abaixo da trinca principal e paralela a esta, apresentando também as ramificações (Figura 6).

Figura 6. A trinca principal corresponde ao plano superior da imagem. Além disso, observa-se trinca secundária abaixo da principal, que inicia na parede interna do tubo (a direita na imagem) e progride paralelamente a principal, apresentando ramificações.

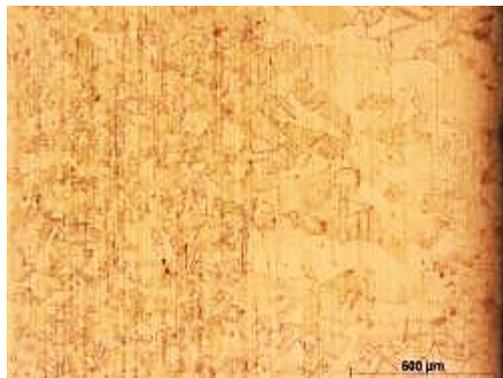
A microestrutura do aço inoxidável de fabricação do tubo é constituída por grãos de austenita (Figura 7), contendo maclas de recozimento e maclas de deformação (Figura 8). Os grãos austeníticos estão refinados no núcleo, mas apresentam crescimento de grão junto às paredes interna e externa do tubo.

Figura 7. Microestrutura austenítica do aço inoxidável de fabricação do tubo. Linhas verticais correspondem as linhas de fluxo de laminação da matéria prima do tubo (fibramento mecânico). A parte

a direita da imagem mostra a microestrutura junto a parede interna do tubo. Observamos crescimento de grão junto a parede interna. Este mesmo aspecto foi observado na análise da parede externa (não mostrado). Seguindo-se para a esquerda, chegamos no centro da espessura de parede, que apresenta grãos refinados.

A microestrutura austenítica recozida (dureza de 180 HV) do aço do tubo apresentou crescimento de grão junto às paredes interna e externa. Isto se deve ao aquecimento durante o processo de fabricação. Grãos grosseiros devem ser evitados, pois reduzem a tensão crítica para escoamento, influenciando na corrosão sob tensão.

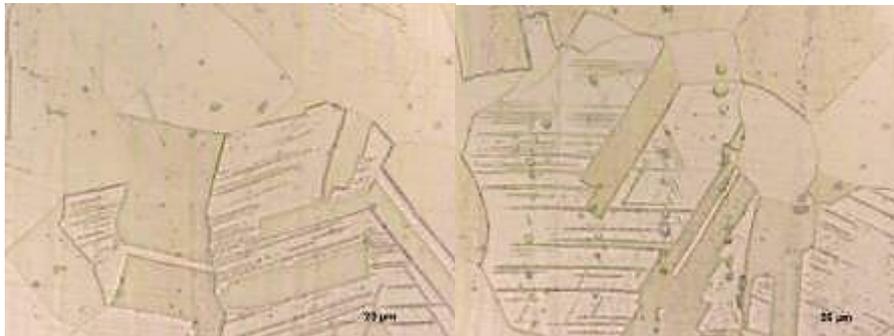
Figura 8. A microestrutura do aço inoxidável de fabricação do tubo é constituída por grãos de austenita contendo maclas de recozimento (faixas regulares que transpassam os grãos) e algumas maclas de deformação (linhas finas).
