## **Avaliação da formação de trincas na requeima de cerâmicas sanitárias**

### **(Evaluation of the cracks formation in re-firing of sanitary ceramics)**

Cristina Ballico<sup>1</sup>, Ricardo Thomé da Cruz<sup>1</sup>, Saulo Roca Bragança<sup>1</sup>

<sup>1</sup>Universidade Federal do Rio Grande do Sul - DEMAT / UFRGS

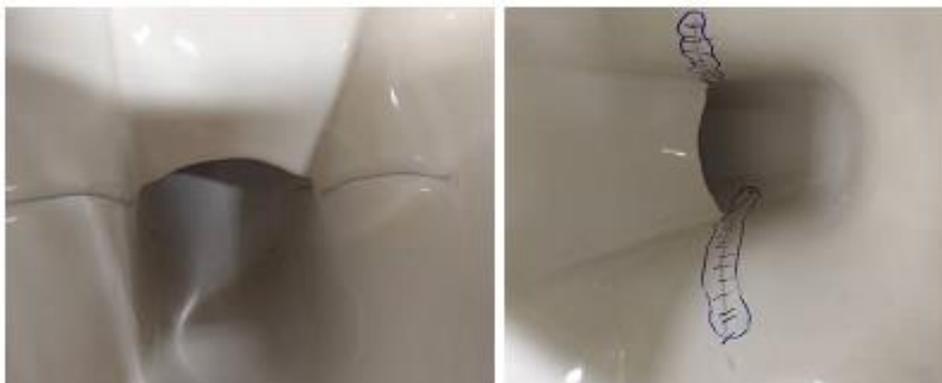
A Figura 1 apresenta o aspecto visual da trinca de requeima em uma peça (região de fluxo de água em um vaso sanitário). De acordo com a imagem, observa-se que o esmalte escorreu para dentro da trinca. Essa situação indica que a trinca tem origem durante o aquecimento do forno de requeima, sendo posteriormente recoberta pelo amolecimento do esmalte. A trinca pode se formar devido às tensões formadas pela presença de quartzo, ou ela pode se propagar devido à presença de defeitos existentes antes da requeima. A principal implicação mediante esta constatação é a avaliação da rampa de aquecimento na requeima. Possivelmente, a utilização de menores taxas de aquecimento e/ou patamares mais extensos possam reduzir a formação/propagação da trinca.

Figura 1: Imagem da trinca de requeima de vaso sanitário.

O aspecto da trinca de requeima indica que o esmalte escorreu para dentro da mesma, portanto, essa situação significa que a trinca tem origem durante o aquecimento do forno de requeima, sendo parcialmente recoberta pelo amolecimento do esmalte. Por conseguinte, a rampa de aquecimento na requeima deve ser reavaliada: é possível que menores taxas de aquecimento e/ou patamares mais extensos possam reduzir a formação/propagação da trinca.

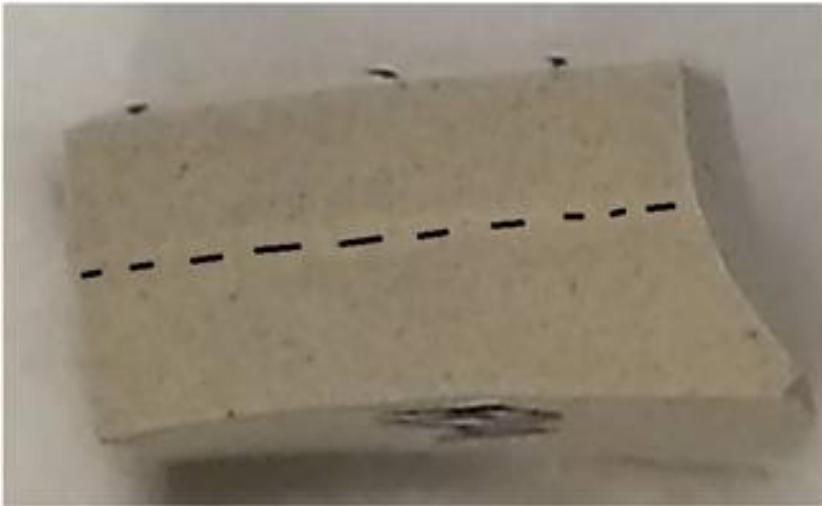
A “linha de colagem” que aparece no meio da peça em sua seção transversal após a quebra é um indício de segregação de material (Figura 2), de maneira que a sucção da água no molde não ocorreu de modo homogêneo, portanto, a viscosidade não estava suficientemente elevada nesse momento. Algumas peças foram inspecionadas e identificou-se a presença da “linha de colagem” tanto em peças com a presença da trinca de requeima como também em peças sem a trinca de requeima. Portanto, esse fator foi descartado como causa direta da formação do referido defeito.

Figura 2: Imagem da seção transversal zona da trinca de requeima (região assinalada na Figura 1).

Na análise da etapa de colagem, constatou-se na área da seção transversal da parede de algumas peças a presença da “linha diferencial de colagem”, ou seja, um aspecto de menor empacotamento particular no centro da parede, tanto em peças com a presença da trinca de requeima como também em peças sem a trinca de requeima. Portanto, não foi possível fazer qualquer tipo de ligação da linha de colagem com a presença da trinca de requeima.

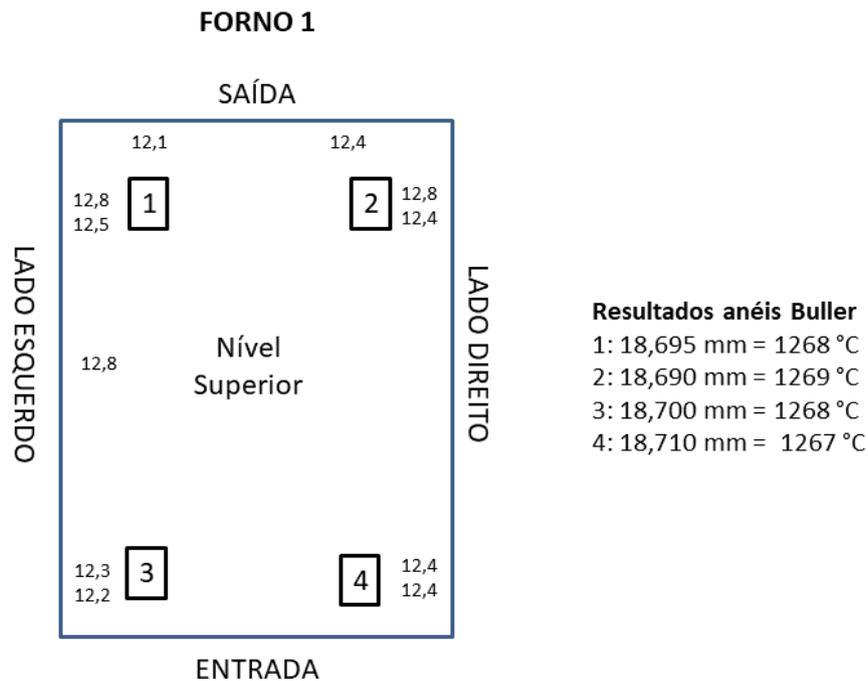
A Figura 3 mostra o “mapeamento” das retrações diferenciais e temperaturas no forno de queima. Nota-se uma pequena variação da retração em diferentes posições do forno (valor máximo de 0,4%), o que poderia propiciar a geração de tensões residuais em uma bacia. No entanto, na mesma figura, o teste com anéis de Buller mostrou uma excelente homogeneidade térmica. O teste foi repetido por mais de uma vez, não apresentando diferenças significativas nas medições das temperaturas. Ressalva-se apenas que o forno passara por manutenção e calibração em curto período anterior aos testes.

Figura 3: Retração da massa medidas por barras coladas com a massa industrial e anéis de Buller em diferentes posições do forno 1.

A investigação da ação térmica no forno de queima mostrou certa variação da retração de barras coladas com a massa industrial, em diferentes posições do forno, o que poderia propiciar o surgimento de tensões residuais em uma peça. No entanto, o teste com anéis de Buller mostraram uma excelente homogeneidade térmica. Com base nos resultados obtidos, não foi possível justificar o surgimento do defeito ao processo de queima.

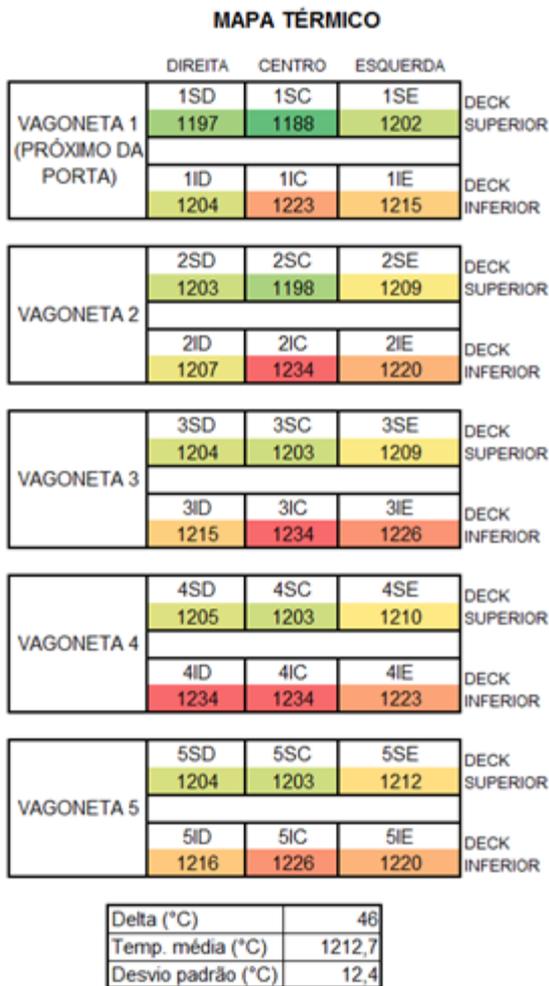
O forno de requeima mostrou uma significativa variação de temperatura, como se pode observar na Figura 4. Isto é um fator que vem a somar com os problemas das tensões residuais referidas anteriormente, ou seja, é mais um motivo causador das trincas de requeima. O ajuste de forno, propiciando uma melhor homogeneidade térmica, é fundamental para se atenuar o problema da formação de trincas nessa etapa. No entanto, o saneamento dos problemas anteriores ou mesmo melhorias de processo na colagem, secagem e queima, é igualmente importante. Quanto às peças já produzidas e reparadas, as quais aguardam a requeima, é fundamental a calibração do forno e possivelmente uma requeima mais lenta, principalmente, no intervalo de transformação do quartzo, ou seja, na etapa de aquecimento do forno de requeima.

Figura 4: Distribuições térmicas no forno de requeima por anéis Buller.

A avaliação do forno de requeima mostrou uma significativa variação de temperatura em diferentes locais, com um gradiente de temperatura de  $\sim 50^{\circ}\text{C}$ . O ajuste de forno para se obter uma melhor homogeneidade térmica é importante para a requeima das peças já produzidas e reparadas, além disso, é recomendável uma requeima mais lenta, principalmente, no intervalo de transformação do quartzo.
