## PROPRIEDADES FÍSICAS DAS TELHAS PRODUZIDAS NO VALE DO ASSÚ EM CONSONÂNCIA COM AS NORMAS VIGENTES

D. D. Pereira<sup>1</sup>; M. T. Gurgel<sup>1</sup>; B. S. Alves<sup>1</sup>; L. B. T. Gonzaga<sup>1</sup>

<sup>1</sup>Universidade Federal Rural do Semi Árido, Av. Francisco Mota 572, Costa e Silva,  
Mossoró/RN, Brasil, CEP: 59625-090;

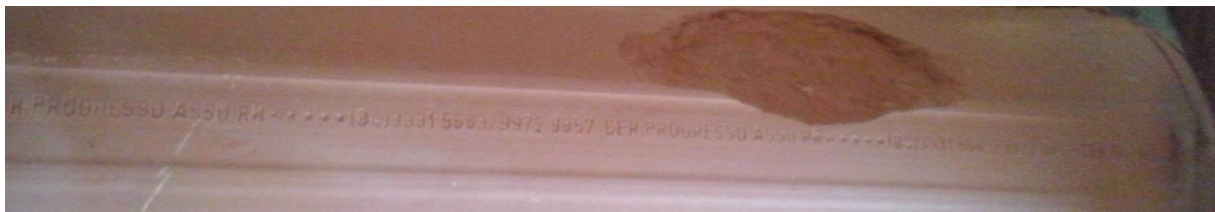
Verificou-se na amostra de telha analisada (Figura 1) uma das gravações que a norma prescreve como pode ser observado na Tabela 2. Vale salientar que segundo a NBR 15310/2005<sup>(3)</sup>, telhas cerâmicas devem trazer, obrigatoriamente, a identificação do fabricante e os outros dados gravados em relevo ou reentrância, com caracteres de no mínimo 5 mm de altura, sem que prejudique o seu uso:

Figura 1 - Inspeção da gravação.

Identificação do fabricante, do município e do estado da federação;	ok
Modelo da telha com especificação de uso "capa" ou "canal".;	-
Rendimento médio (Rm) da telha, expresso em telhas por m <sup>2</sup> com uma casa decimal, sendo obrigatória a gravação T/m <sup>2</sup> ;	-
Dimensões na seqüência: largura de fabricação (L) x comprimento de fabricação (C) x posição do pino ou furo de amarração (Lp) (quando não houver pino), expressos em centímetros (cm), podendo ser suprimida a inscrição da unidade de medida (cm);	-
Galga média (Gm), expressa em centímetro (cm) com uma casa decimal, sendo obrigatória a gravação da grandeza Gm.	-

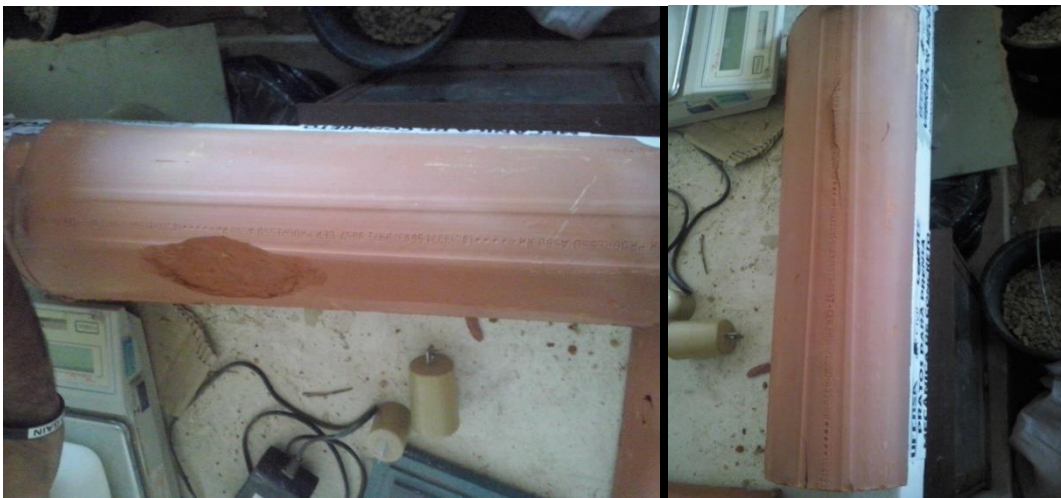
Pela NBR 15310/2005<sup>(3)</sup>, nas telhas pode-se constatar esfoliações, quebras, lascados e rebarbas que não prejudiquem o seu desempenho; igualmente são admissíveis eventuais riscos, escoriações, e raspagens, causadas por atrito, feitas nas telhas durante o seu fabrico, embalagem, manutenção ou transporte. No geral, as telhas analisadas que apresentam esses pequenos defeitos são vendidas como terceira linha e onde se verificam desde quebras, lascões, rebarbas (Figura 2) a pequenos empenamentos.

Figura 2 - Telhas de terceira linha, amostra 1 e 2, respectivamente.

Vale salientar que a presença das fissuras, nas telhas de terceira linha, é devido à forma com a qual as telhas são dispostas para queima, transporte da matéria até o forno e/ou colagem entre as peças antes de ser cozido.

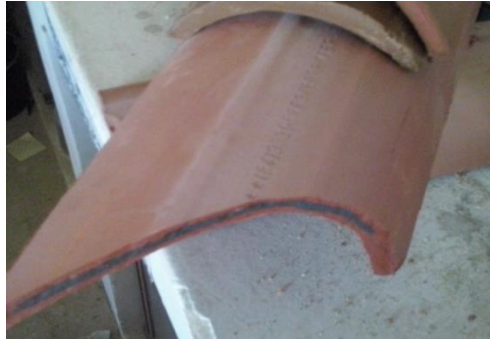
Com a quebra das telhas de primeira e segunda linha, notou-se que a telha de primeira linha possui o defeito chamado coração negro (Figura 3), evidenciando que a queima foi mal elaborada, não havendo a total oxidação da matéria-prima. Além disso, em consequência da combustão de substâncias orgânicas em pequenas quantidades, baixa porosidade do material e a velocidade da queima, já que se forma a temperaturas superiores a 800°C, tornando a superfície impermeável.

Figura 3 - Coração negro na telha de primeira linha.

A presença de matéria orgânica é em virtude do tipo de primeiro laminador utilizado no início do processo que pouco anula a quantidade de dejetos orgânicos. Bem como pela falta de laboratório que faça o reconhecimento dessa matéria orgânica e conseqüentemente a manipulação para que essa parte torne-se pouco influenciável, pois por mais que a deixe impermeável esse material faz com que a resistência da peça venha a diminuir.

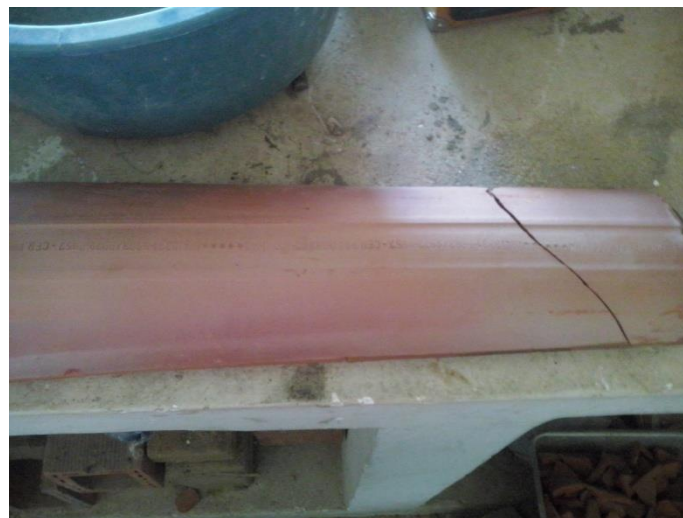
de primeira linha rompeu igualmente no meio (Figura 4-b). Para a de segunda linha as quebras se deram nas pontas de coloração mais escura (Figura 5), evidenciando que o cozimento além daquele ponto ótimo, começa a dar efeito reverso, tornando o elemento quebradiço no ponto de transição.

Figura 5 - Ruptura de telha de segunda linha 1.

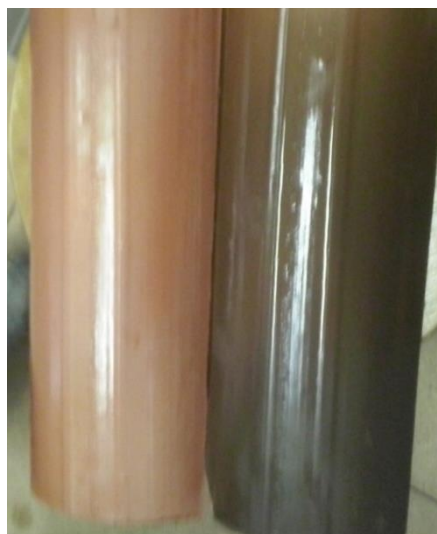
Com relação a coloração da submersão, fica evidenciado a diferenciação entre as linhas de qualidade do produto (Figura 6).

Figura 6 - Telhas de primeira e segunda linha após submersão.

Quando avaliado a coloração após 24h de submersão, vê-se que a disparidade aumenta com relação ao material seco, chegando à conclusão de que a telha de

primeira qualidade por possuir o coração negro absorve essa água internamente, deixando sua superfície esmerilizada quanto à telha de segunda linha tem uma coloração mais forte, puxada para a mancha escura que elas possuem, deixando em evidencia que parte é mais queimada que a outra e provavelmente esta por sofrer com temperaturas mais elevadas que as de primeira linha ao invés de esmerilizar torna-se ressequida.

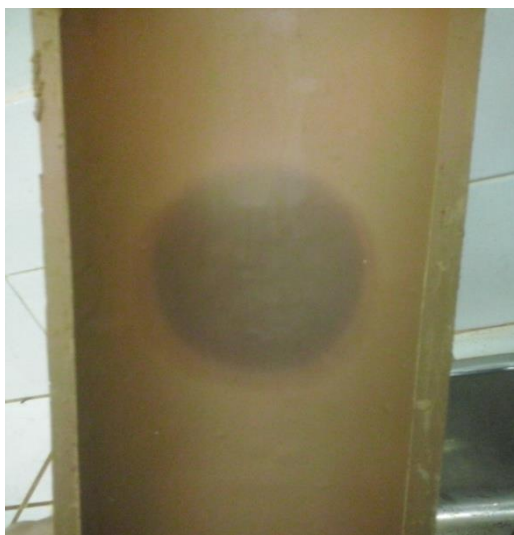
Verifica-se que a NBR 15310/2005<sup>(3)</sup> antevê que o surgimento eventual de gotas na face inferior das telhas, devido à permeabilidade, não deve ser confundido com a formação de gotas na face inferior das telhas por causa da condensação da umidade do ar ambiente. E diz que a telha não deve conter vazamentos ou formação de gotas em sua face inferior, sendo, porém tolerado o aparecimento de manchas de umidade (Figura 7).

Figura 7 - Mancha de umidade, telha de segunda linha.
