ANÁLISE DE TENSÕES DA SOLDADA NA COLUNA DE DIREÇÃO UTILIZADA EM MOTOCICLETAS

STRESS ANALYSIS AT WELDING OF MOTORCYCLES' TRIPLE CLAMPS

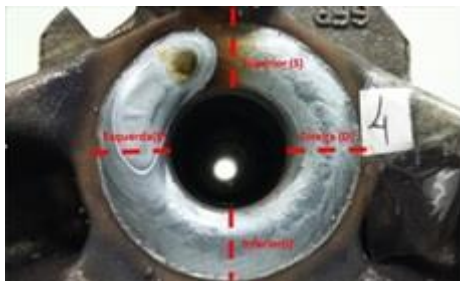
Em seguida, as amostras 3 e 4 foram seccionadas em quatro partes: a 0°, 90°, 180° e 270° para análise da microestrutura ao longo do cordão de solda como mostrado na figura 1. As oito partes foram separadas para análise metalográfica de acordo com a norma ASTM E0003-01.

Figura 1: Regiões dos cortes

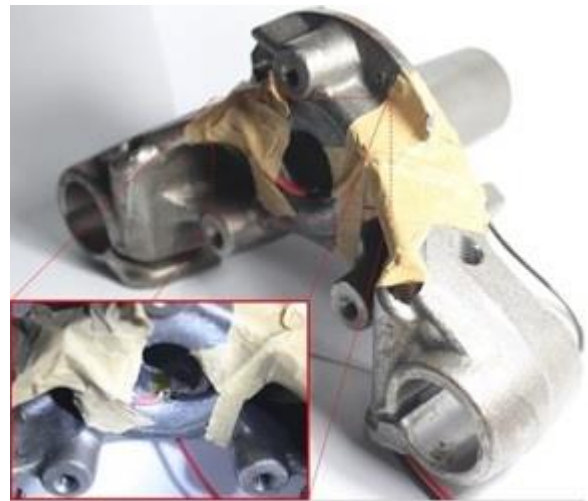
Utilizou-se cola a base de etil cianoacrilato para a colagem de 4 strain gages 1- LY11-6/120 de 120Ω , um em cada amostra, na parte interna do tubo adjacente ao cordão de solda de acordo com a norma ASTM E1237-93R03, como pode ser visto na figura 3. Os strain gages foram posicionados no sentido axial do tubo. Utilizou-se configuração de meia ponte com um SG ativo e outro inativo de forma que enquanto um SG estivesse na peça ensaiada, outro estaria em repouso e vice versa.

Figura 3: posicionamento do strain gage

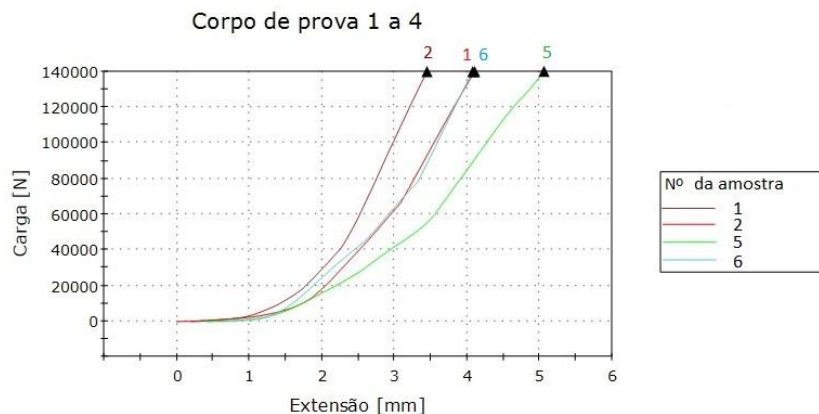
Os resultados do ensaio de compressão, em módulo, estão apresentados na figura 8 e as cargas máximas aplicadas a cada amostra estão apresentadas na figura 9.

A célula de carga utilizada não teve capacidade para romper nenhuma das amostras ensaiadas, o que pode ser explicado pela seção transversal do tubo ser consideravelmente maior do que os corpos de prova definidos por normas internacionais. Apesar das amostras 1 e 6 terem exibido comportamento semelhante, de forma geral, as amostras que passaram por tratamento térmico sofreram maior extensão.

Figura 8 – relação carga x extensão para cada amostra
