ENSAIOS DA BANCADA PINO SOBRE DISCO DE CORTADOR PDC CONTRA ROCHA CALCÁRIA

Da Silva, J.M.¹; Rocha, J.A.M.¹; Vale, Y.G.¹; Fernandes, I.A.¹; Antunes Junior, C.E.¹;
Matamoros, E.P.¹; Filgueira, M.²; Medeiros, J.T.N.¹

¹ Universidade Federal do Rio Grande do Norte, ² Universidade Estadual do Norte Fluminense
Universidade Federal do Rio Grande do Norte – UFRN, Caixa Postal 1524 –
Campus Universitário Lagoa Nova, CEP 59078-900 | Natal/RN - Brasil
silva.josemagdiel@gmail.com

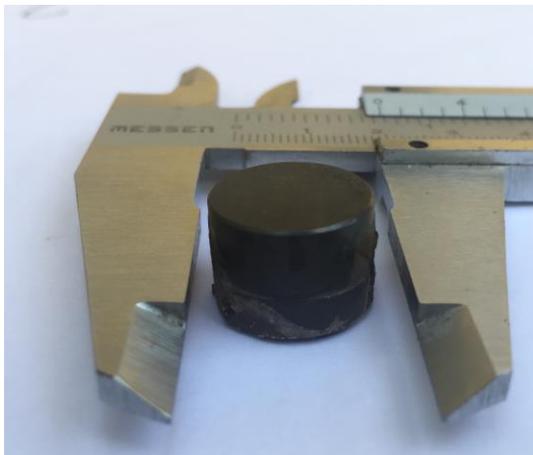
Para a realização dos ensaios foram selecionadas duas amostras de cortadores a partir de uma broca PDC utilizada na perfuração de um poço de petróleo na Bacia de Campos/RJ, Brasil. O cortador possui formato cilíndrico com 16,20mm de diâmetro e 15,50mm de altura, sendo 2,00mm de camada diamantada e 13,50mm de metal duro (WC/Co), com uma massa aproximada de 33,0 gramas (Figura 1).

Figura 1. Pino PDC

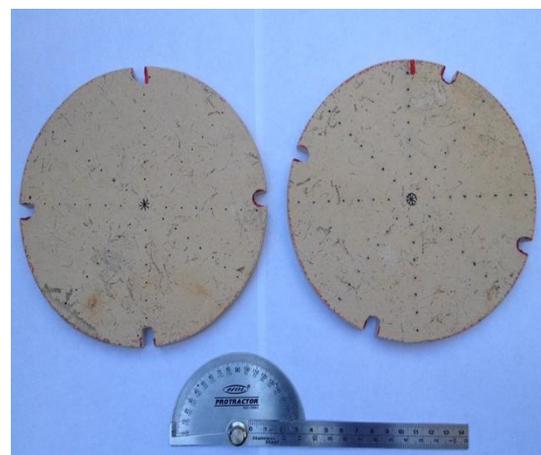
Figura 2. Discos de calcário

Como contra-corpo foi utilizado rocha calcária para simular o material perfurado pela broca PDC. A rocha calcária teve que ser modelada com um formato de um disco com 16,00mm de diâmetro e 10,00mm de espessura para que pudesse ser fixada a um disco base do tribômetro.

Após o corte das rochas em formato de discos, foi observado que não são perfeitamente planos e para definir quão não planos eles são, recorreu-se ao estudo de erro de planicidade no Laboratório de Metrologia da UFRN. As amostras foram limpas e marcadas com fileiras de 7 pontos, formando 8 linhas radiais com ângulos aproximados de 45 graus entre elas, conforme Figura 2.

Foram obtidas as coordenadas de altura de cada ponto marcado e calculadas as diferenças entre a maior e a menor medida ao longo do mesmo raio. Isso nos fornece o erro de planicidade referente à geometria da pista de desgaste.

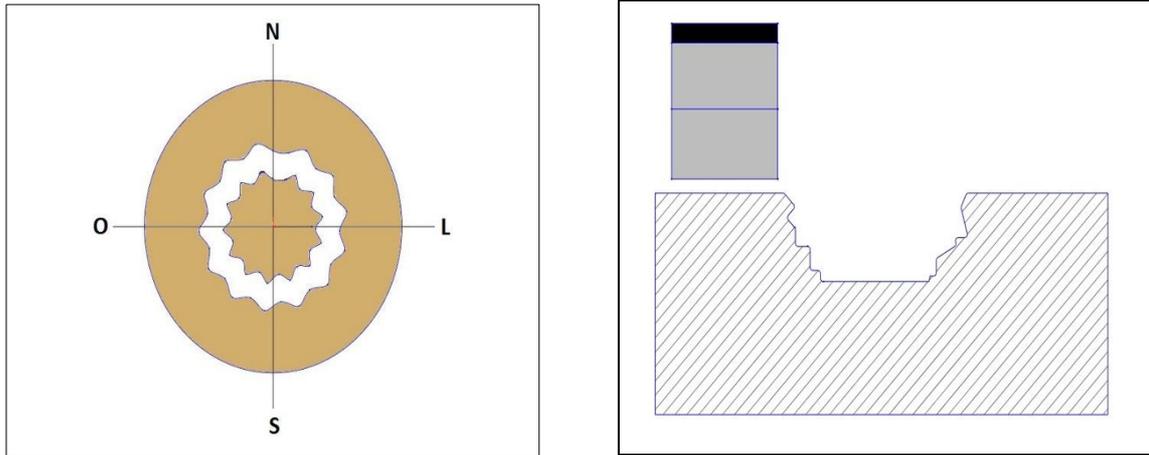
senoidal lateralmente. Apesar do movimento do pino supostamente estar sendo conduzido apenas pela rotação do disco, as tortuosidades da pista também estão presentes e fazem “derrapar” o pino, assim como quem anda de bicicleta na areia. Logo o movimento no eixo x, ou eixo do movimento lateral, também está presente e conforme esquematizado na Figura 3.

Figura 3. Desenho esquemático mostrando a pista de desgaste em branco, com exagero no formato senoidal da pista, para enfatizar o movimento lateral que ocorre. A figura também apresenta as referências N na frente de corte (*à esquerda*).
Vista da secção transversal (*à direita*).

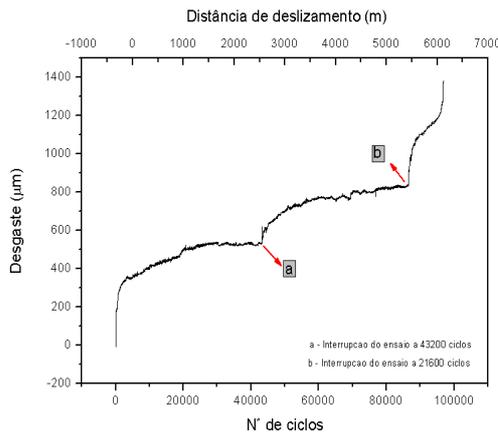
O desgaste pode ser definido como a remoção de material da face de um sólido como consequência do movimento entre duas superfícies em contato. Neste ensaio o PDC apresenta uma dureza muito superior à do calcário, ou seja, o composto tenha maior dificuldade ao desgaste que o mineral. Pode-se observar isso na figura 3 (Calcário 1) e na figura 4 (Calcário 2). Ambas apresentam uma taxa de desgaste crescente. A figura 4 mostra a evolução do afundamento da pista ao longo do ensaio, na escala inferior em número de ciclos, e na escala superior em distância de deslizamento.

Figura 4. Desgaste do Calcário 1

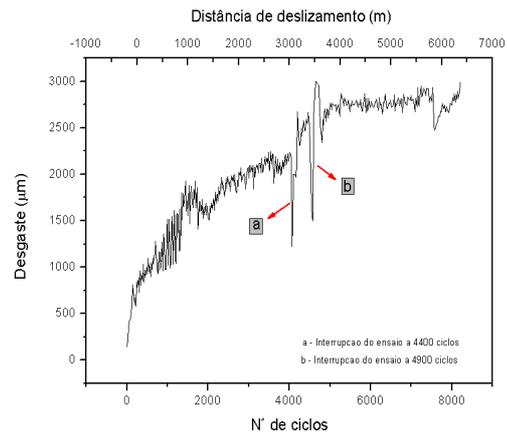
Figura 5. Desgaste do Calcário 2

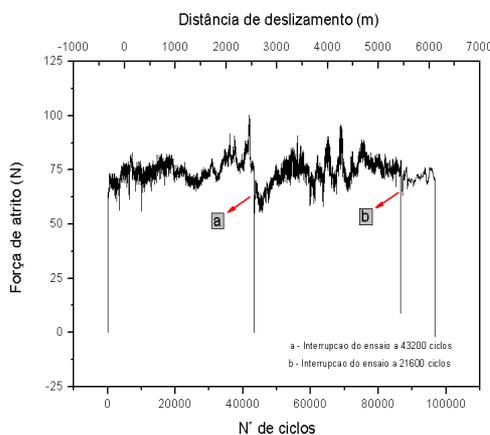
Segundo Hutchings, a força de atrito é independente da área de contato aparente e proporcional à carga normal aplicada e é independente da velocidade de deslizamento. Tal fato está confirmado nesse trabalho, pois apenas o parâmetro velocidade de deslizamento variou entre os dois ensaios, e ambas forças de atrito oscilam em torno do valor 80 N, conforme Figura 6 e 7.

Figura 6. Força de atrito do Calcário 1

Podemos observar esse processo no início do ensaio e no ponto 'a' e 'b' de cada parâmetro. O *running in* no *Calcário 1* pode ser observado em cada parâmetro nos intervalos: 0-300 para o desgaste, 30-110 C para a temperatura, 0-75 Newtons para a força de atrito e 0-0.5 para o coeficiente de atrito.

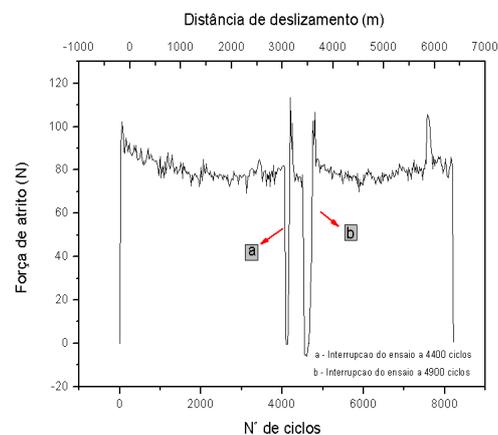
Figura 7. Força de atrito do Calcário 2

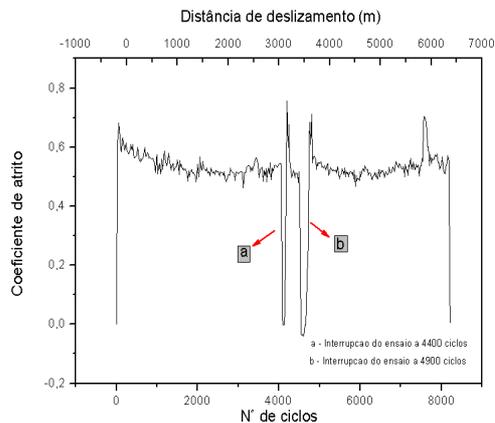
O valor de coeficiente de atrito para contato cerâmica-cerâmica recai tipicamente na faixa 0,25 a 0,8, embora alguns valores menores possam ser encontrados ⁽²⁾. O ensaio apresentou valores variando de, aproximadamente, 0,45 a 0,75 e de 0,35 a 0,65 para o calcário 1 e 2, respectivamente, ratificando a proposição acima.

Figura 8. Coeficiente de atrito do Calcário 1

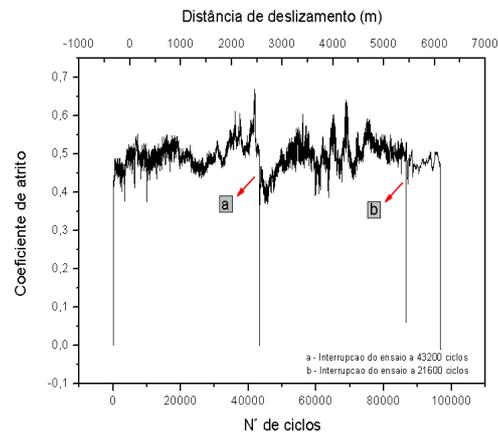
Figura 9. Coeficiente de atrito do Calcário 2

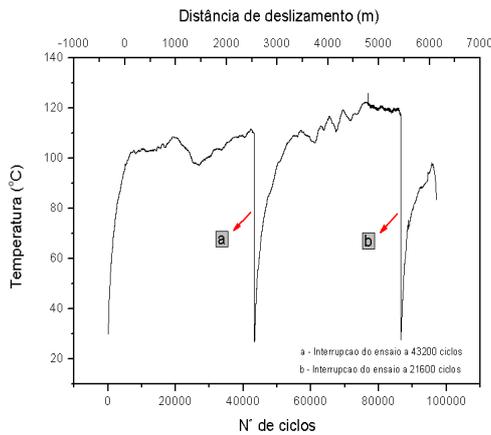
A temperatura é uma medida de energia dissipativa, assim como o atrito. Se espera que o atrito e a temperatura gerada no contato sejam proporcionais, pois ambos estão ligados às irreversibilidades do sistema ⁽⁷⁾. Com respeito a variável temperatura, o ensaio inicia à temperatura ambiente e essa aumenta numa taxa alta durante o *running in* até atingir o *steady state* onde a taxa de aquecimento não varia tanto.

Podemos dizer que quanto maior o atrito maior a temperatura de contato entre as superfícies e também quanto maior a velocidade de rotação do disco de calcário maior será a temperatura no contato entre o pino e a superfície do disco.

Figura 10. Temperatura do
Calcário 1

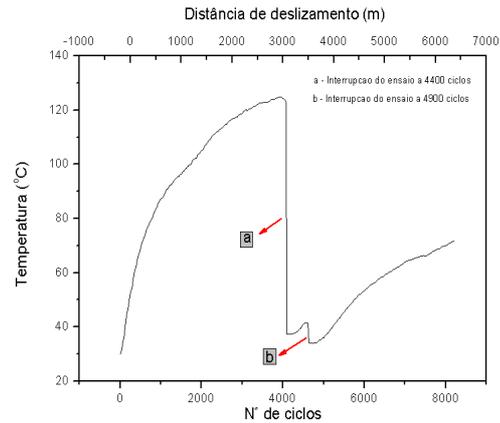
Figura 11. Temperatura do
Calcário 2

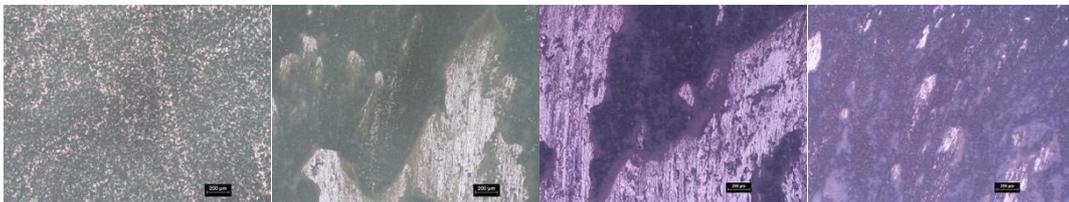
As Figuras 12, 13, 14 e 15 apresentam as micrografias do cortador nas posições norte, sul, leste e oeste para investigação da evolução do desgaste nos intervalos de 43.200 ciclos durante cada ensaio. Sendo o norte a frente de corte.

Como pode ser observado, as posições norte e sul apresentam uma menor concentração de material desgastado, enquanto que nas laterais quase não é possível enxergar a superfície do cortador no microscópio óptico devido ao acúmulo de material. Possivelmente, na posição norte ocorre uma retirada de material devido ao contato mais íntimo entre os corpos, pois a pressão envolvida seria capaz de

remover o material depositado por abrasão ou não permitiria um desgaste adesivo considerável. Já na posição oeste é provável que tenha havido um menor contato real do par tribológico. Esperava-se o contato em linha durante o *running in* e o contato uniforme plano-plano durante o regime permanente. Entretanto, isso não aconteceu, pois houve menor acúmulo de material na região sul, indicando a probabilidade de um contato menos intenso nessa região.

Além disso, é possível identificar que as ranhuras no sentido do deslizamento ficaram mais expressivas com o passar dos ciclos. Esse aumento gradativo nas asperezas pode ser verificado mais facilmente nas posições norte e oeste, observando os intervalos após 43.200 e 86.400 ciclos de ensaio, e nas posições leste e sul ao final do ensaio de 97.120 ciclos.

Figura 12. Micrografias do cortador 1, posição norte nos ciclos: a) 0, b) 43.200, c) 86.400 e d) 97.120 ciclos

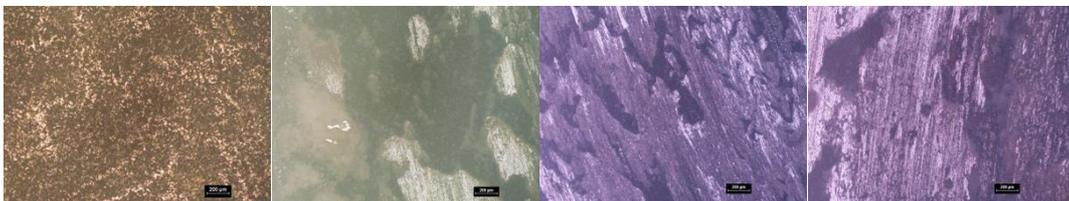
Figura 13. Micrografias do cortador 1, posição leste nos ciclos: a) 0, b) 43.200, c) 86.400 e d) 97.120

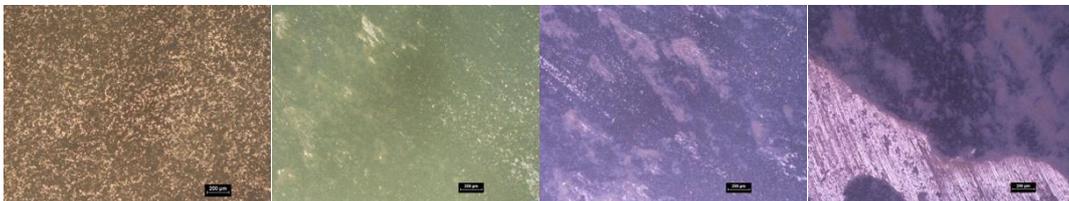
Figura 14. Micrografias do cortador 1, posição sul nos ciclos: a) 0, b) 43.200, c) 86.400 e d) 97.120

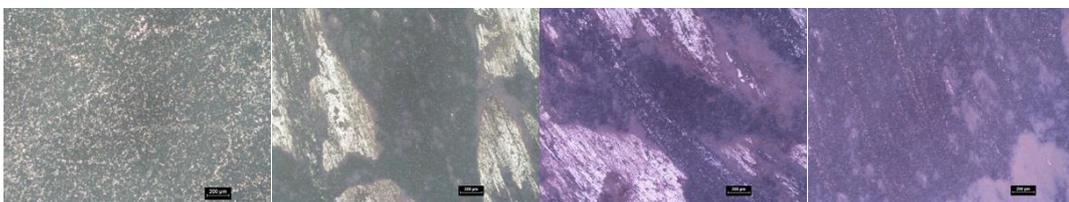
Figura 15. Micrografias do cortador 1, posição oeste nos ciclos: a) 0, b) 43.200, c) 86.400 e d) 97.120

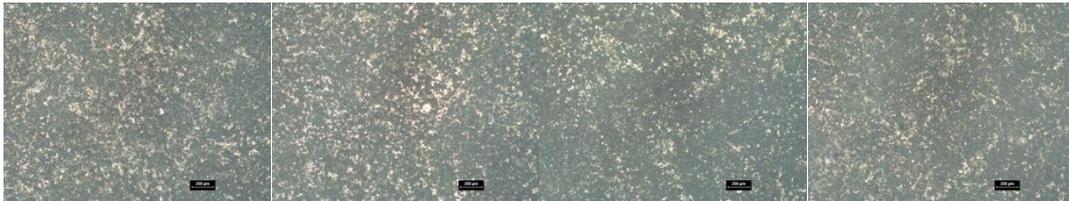
Para o cortador 2, não é possível achar uma relação entre as micrografias 16 e 17 para acompanhar a evolução do desgaste durante o ensaio, pois o disco partiu com apenas 4.900 ciclos, antes de ocorrer um desgaste adesivo mais expressivo.

Figura 16. Micrografias do cortador 2 na condição nova nas posições: a) norte, b) leste, c) sul e d) oeste

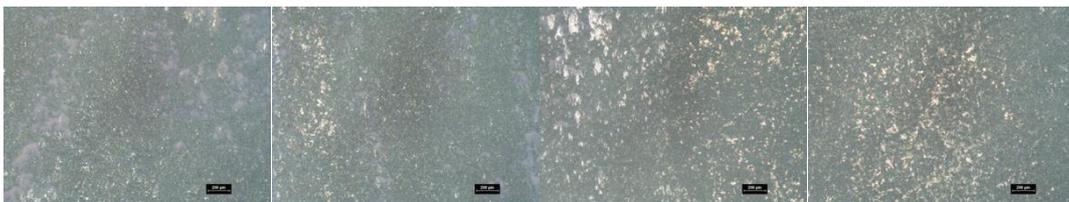
Figura 17. Micrografias do cortador 2 após 4.900 ciclos nas posições: a) norte, b) leste, c) sul e d) oeste
