LIGA DE MAGNÉSIO: AVALIAÇÃO DE BIODEGRABILIDADE E DO COMPORTAMENTO MECÂNICO

R.V. Nascimento¹, A.B.C. Arnt¹, M. R. da Rocha², S. L. Stares¹, J. T. Langbehn¹, F.
A. Xavier³

¹Universidade do Extremo Sul Catarinense - UNESC - Criciúma

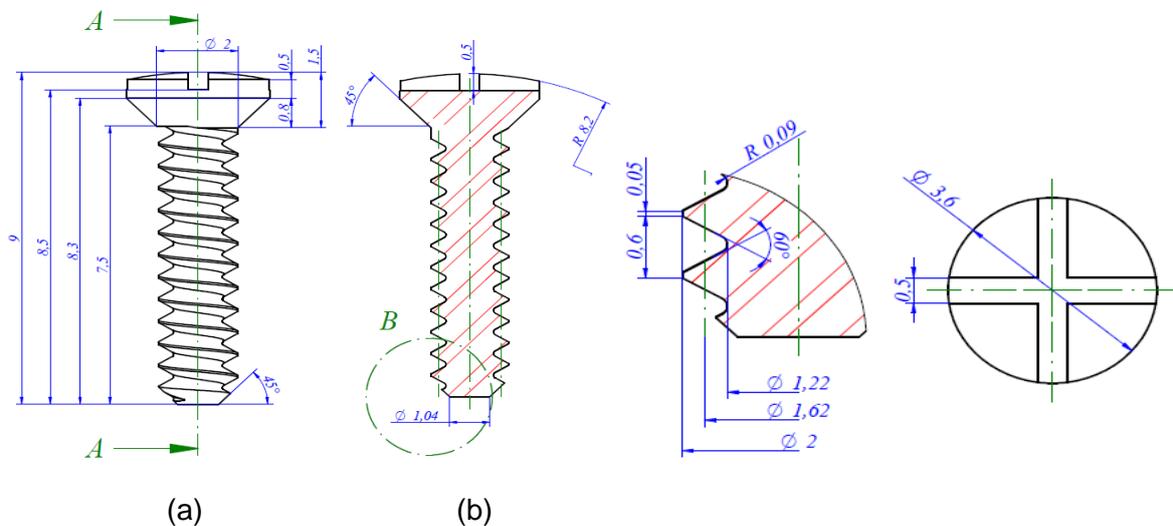
Primeiramente os lingotes foram seccionados e torneados em um torno CNC (ROMI MOD) na forma de parafusos, conforme indicado na Figura 1 (a e b). As roscas obtidas foram laminadas com a utilização de um cossinete de aço rápido M2x0,5mm. O processo de usinagem ocorreu sem o uso de fluido refrigerante/lubrificante para evitar contaminação das amostras. Foram produzidos parafusos e placas, os quais tiveram suas características mecânicas e químicas, respectivamente avaliadas.

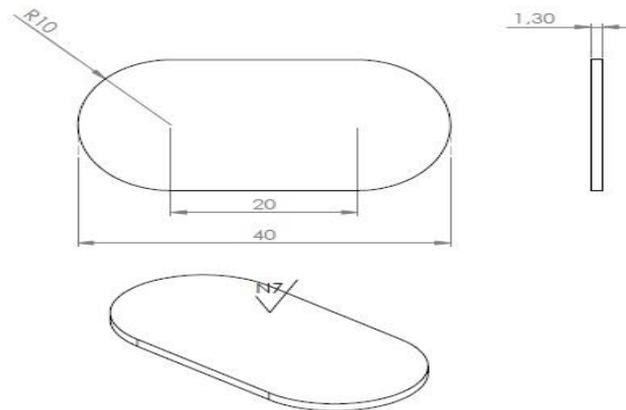
Figura 3: Desenho esquemático das placas (dimensões em mm).

Para avaliação da biodegradabilidade e da taxa de corrosão da liga AZ91, foram confeccionadas placas, conforme Figura 3. Para obter as dimensões de 20 x 20 mm e 1,3 mm de espessura, as placas foram primeiramente usinadas (centro de usinagem *ROMI*, modelo D600), e após lixadas (# 2000), e submetidas ao teste de corrosão com a utilização de um Potenciostato/galvanostato (Biologic SP-2000) com célula de corrosão de 250 mL com uma rede de platina como contraeletrodo e eletrodo de referência de calomelano saturado (SCE), em contato com a solução de *Simulated Body Fluid* (SBF). O pH da solução foi mantido em torno de 7,45. Os ensaios foram realizados em temperatura média de 37 °C por circulação de água externa em banho termostático. A área da placa de exposição ao ensaio foi de 1 cm². A composição da solução SBF utilizada foi: NaCl 8,03 g/L, NaHCO₃ 0,355 g/L, KCl 0,225 g/L, K₂HPO₄.3H₂O 0,311 g/L, MgCl₂.6H₂O 0,311g/L, 1,0 M HCl 39,0 mL, CaCl₂ 0,292 g/L, Na₂SO₄ 0,072g/L e tris ((OHCH₂)₃CNH₂) 6,118g/L.

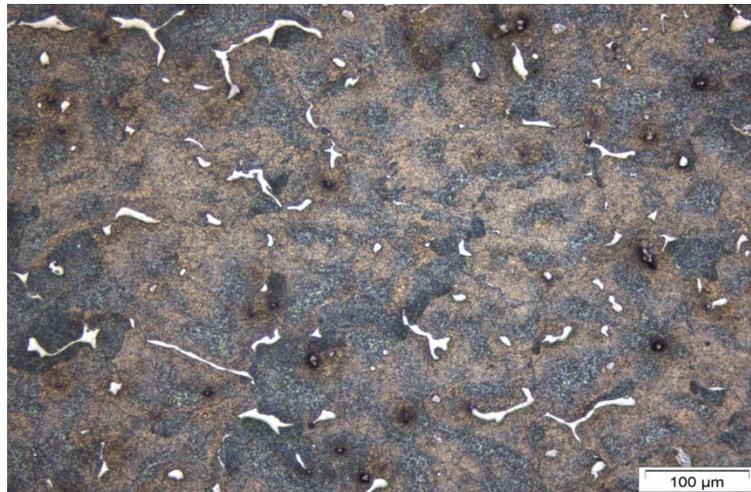
Figura 4 – Microestrutura da amostra de AZ91D fornecido.

Na Figura 4 está apresentada a microestrutura obtida do lingote na sua condição de como recebido. Pode ser observada que a microestrutura é composta de fase alfa, com pequenas partículas precipitadas de fase beta (em menor quantidade) distribuídos nos contornos de grãos recristalizados. Pode também ser observada a ocorrência de pequenos poros na microestrutura do material, resultado do processo de solidificação.

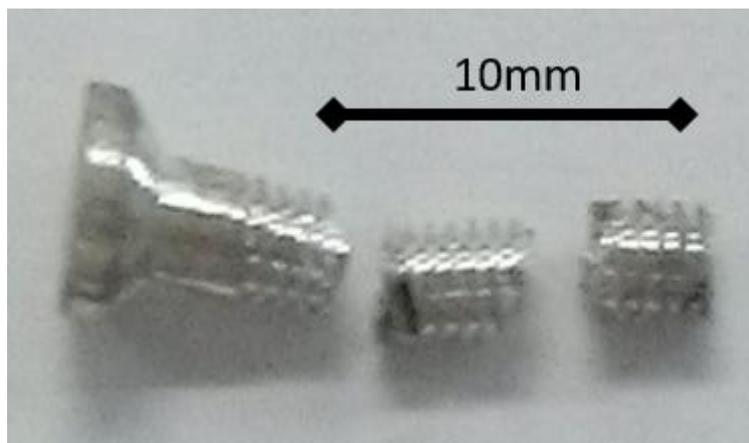
Figura 5: Parafuso de liga AZ91 submetido a cisalhamento duplo.

Como a resistência do dispositivo bioabsorvível diminui com sua degradação, a carga resultante é transferida para o osso, transformando-se em um estímulo mecânico para a remodelação óssea. Para o bom desempenho do implante, este deve satisfazer requisitos de resistência mecânica e taxa de degradação para ser aceito como seguro na fixação de fraturas. Dessa forma, esta série de experimentos teve como objetivo obter os valores de resistência mecânica dos parafusos fabricados neste trabalho e compará-los com os valores apresentados em dados disponíveis na literatura. Na Figura 5 está representado o parafuso após o ensaio de resistência ao cisalhamento e na Figura 6 é observada a superfície de fratura do parafuso após ensaio de cisalhamento.

Os implantes com dimensões $\varnothing 2,0 \times 10,5$ mm de comprimento fabricados no presente trabalho apresentaram uma resistência ao cisalhamento final de $94,3 \pm 8,1$ MPa, a qual ficou acima da resistência do osso cortical de 68 MPa ao cisalhamento (COWIN et al., 2001), satisfazendo a necessidade dos valores de resistência mecânica do material para superar os valores de resistência do osso cortical para

uma fixação segura. Os ensaios de cisalhamento efetuados na presente série mensuraram os efeitos cisalhantes na direção perpendicular ao longo do eixo do implante. Este modo foi selecionado devido a este tipo de carga ser importante na prática onde o escorregamento dos fragmentos ósseos nos planos da fratura cria um cisalhamento similar.

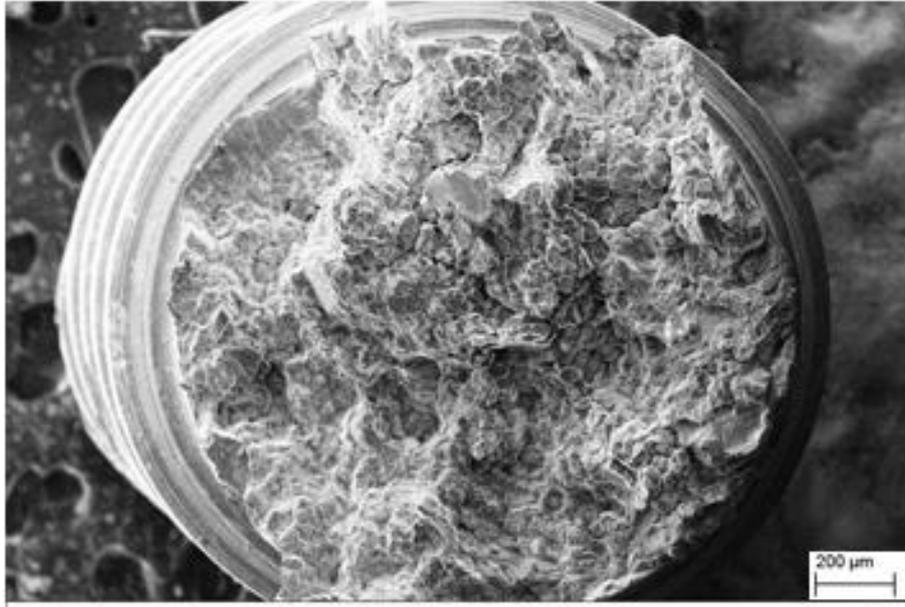
Figura 6 – Microestrutura de fratura do parafuso após ensaio de cisalhamento.

Os parafusos fabricados apresentaram baixa deformação plástica antes do seu rompimento. Isto resultou da presença de concentradores de tensão na liga fundida, da baixa coesão intergranular, e devido ao tipo de empacotamento atômico do magnésio (HC). De acordo com norma técnica, deformações inferiores a 3% em tração são esperadas nestas ligas. A média das medidas de dureza da superfície do parafuso foi de 68 HV.

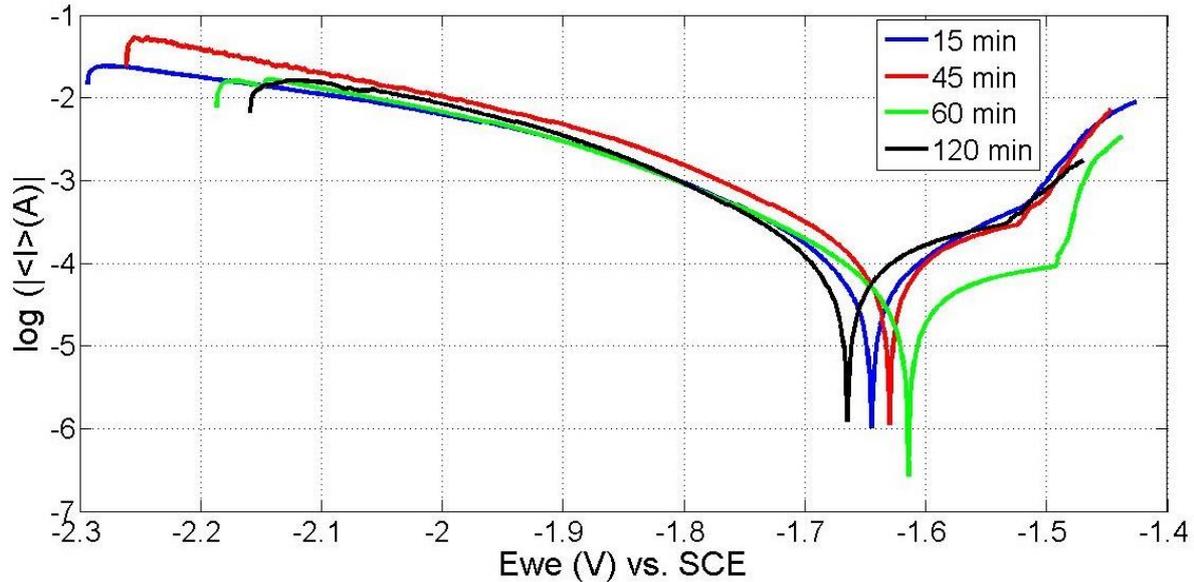
Figura 7: Curva de polarização da liga AZ91 em solução SBF.

Na Figura 7 estão representadas as curvas de polarização da liga AZ91, nos respectivos tempos de 15, 45, 60 e 120 minutos.

O comportamento da liga foi praticamente constante, pequeno desvio foi obtido no tempo de 60 minutos. É importante salientar a sensibilidade da solução SBF, quanto a formação de precipitados de íons e consequente alteração no pH, o que pode ter contribuído para o desvio de comportamento.

Tempo (min)	E_{corr} (V)	I_{corr} (μ A)	Taxa de corrosão (mm/a)
15	-1,644	38,759	0,85
45	-1,629	100,351	2,21
60	-1,614	65,400	1,44
120	-1,614	105,774	2,33

Durante o ensaio de 60 minutos foi observado o turvamento da solução SBF, o que pode ter contribuído para a obtenção da taxa de corrosão de 1,44 mm/a, abaixo da taxa obtida no tempo de exposição de 45 min.

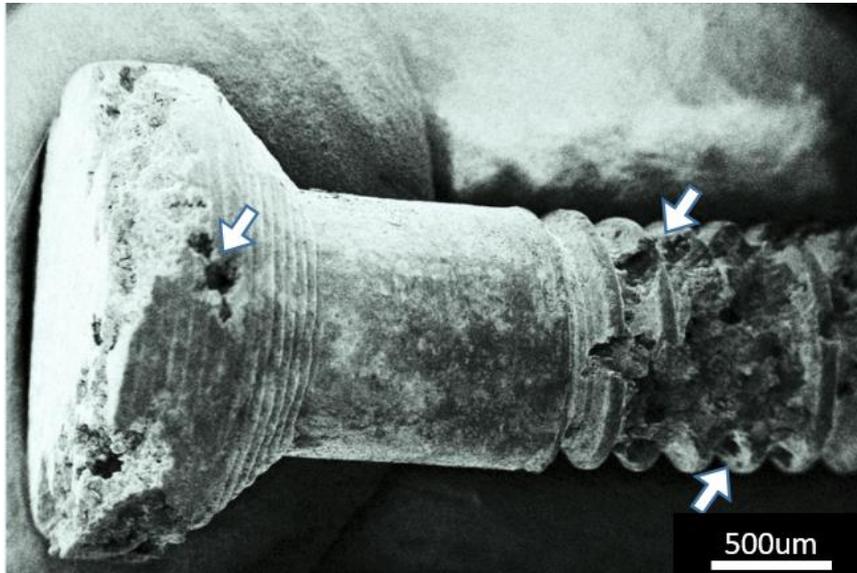
Na Figura 8 é apresentada a superfície do parafuso produzido após 3 dias de imersão na solução de teste. Nesta figura pode ser observada a ocorrência de corrosão localizada, de natureza não homogênea, e com maior intensidade na região de rosca do parafuso. A corrosão desenvolvida do tipo por pites é caracterizada a partir da propagação e coalescência de sítios e predominou nos parafusos produzidos. Este fato é importante, pois a corrosão por este mecanismo promove uma rápida incapacitação quanto ao suporte de carga destes elementos, o que poderia contribuir com uma falha prematura dos mesmos, caso aplicados em

implantes. Outro fato é que possivelmente a deformação imposta no processo de abertura das roscas do parafuso teve impacto importante sobre o processo de corrosão, já que a alta concentração de defeitos cristalinos tende a aumentar o potencial de corrosão nessas regiões.

Figura 8: Parafuso após ensaio de corrosão por imersão em solução SBF. As setas indicam a ocorrência de corrosão localizada (pites) ao longo do corpo do parafuso.

Em relação ao teste de corrosão por imersão, foi avaliada a superfície corroída dos parafusos após 3 dias de exposição. Nesse ensaio a perda de massa sofrida pelo parafuso em imersão foi 5 vezes menor que o valor inicial. Nos demais tempos 5 e 7 dias, respectivamente o parafuso foi totalmente corroído/dissolvido na solução SBF, fator esse monitorado pela alteração do pH, que ficou altamente alcalino.
