AVALIAÇÃO DA ESFEROIDIZAÇÃO SOBRE O COMPORTAMENTO DE DESGASTE EROSIVO DE AÇOS UTILIZADOS EM TROCADORES DE CALOR

H.A. Virginia¹, A.B.C. Arnt¹, M. R. da Rocha², E. Angioletto¹, G. B. Ugioni¹, A. Teixeira¹

¹Universidade do Extremo Sul Catarinense - UNESC – Criciúma/SC

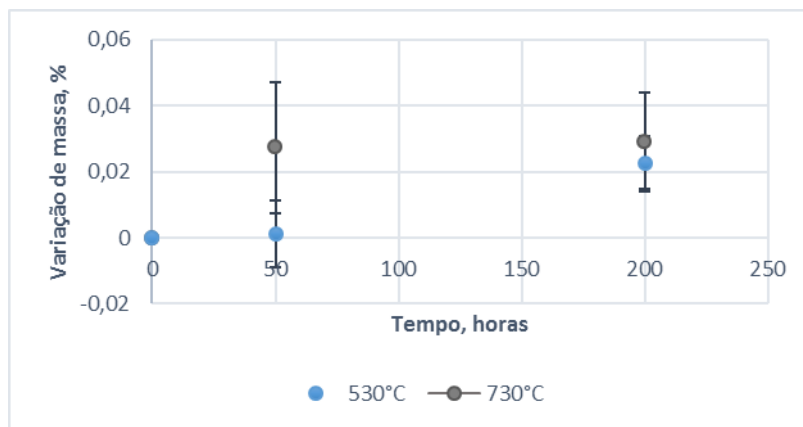
Figura 5: Variação de massa das amostras no ensaio de desgaste erosivo, submetidas ao tratamento de esferoidização em 530°C e 730°C.

Na Figura 5 pode ser observada a variação de massa das amostras submetidas ao ensaio de desgaste erosivo na temperatura de 450°C, para as amostras tratadas nas temperaturas de 530°C e 730°C. Conforme esperado, com o aumento da temperatura e/ou tempo de esferoidização, houve um aumento do desgaste, porém, não de forma linear, indicando a interferência das mudanças da microestrutura sobre o mecanismo de desgaste. As maiores temperaturas, conforme já apontado anteriormente, desenvolveram microestruturas mais esferoidizadas devido a alta taxa difusiva de carbono, o que contribuiu para a remoção de material da superfície das amostras durante o ensaio erosivo.
