MONITORAMENTO DA CORROSÃO EM LIGAS DE ALUMÍNIO DISSIMILARES UNIDAS POR PROCESSO DE SOLDAGEM POR FRICÇÃO E MISTURA (FSW) UTILIZADAS NO SETOR AERONÁUTICO

A. F.S. Bugarin¹, F. M. Queiroz¹, M. Terada², H.G. de Melo² e I. Costa^{1*}

Resumo

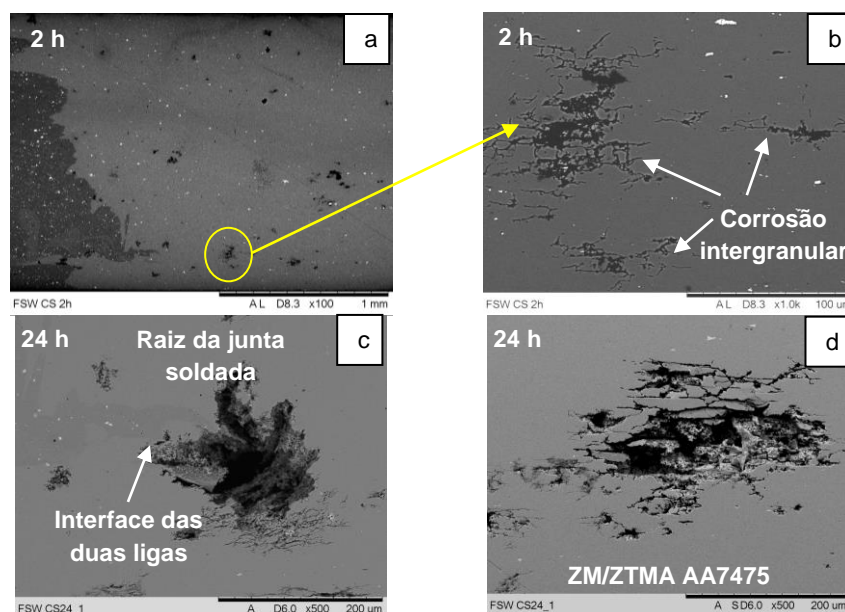
Fig. 9 - Evolução da corrosão na secção transversal da (a) ZM e (b) ZM/ZTMA da liga AA7475 após 2 h de imersão e (c) interface das duas ligas na raiz da solda e (d) ZM/ZTMA da AA7475 após 24 h de ensaio seguido por remoção dos produtos de corrosão com solução 30% de HNO₃.

Ao analisar a secção da amostra soldada na Fig. 9 foi observada corrosão do tipo intergranular. As regiões mais suscetíveis ao ataque intergranular observadas na secção da amostra durante o ensaio de imersão foi a ZM na parte inferior da solda, conhecida como a raiz da junta soldada, e a ZM/ZTMA, ambas no lado da liga AA7475.

Segundo a literatura⁽⁶⁾, o aquecimento durante a soldagem favorece a precipitação de partículas nanométricas η'/η ($MgZn_2$) nos contornos de grão nesta região, deixando a área mais susceptível ao ataque intergranular. Tais partículas nanométricas não puderam ser observadas pelas técnicas microscópicas utilizadas neste trabalho.
