## **AVALIAÇÃO DO COMPORTAMENTO MECÂNICO DO COMPÓSITO POLIMÉRICO REFORÇADO COM FIBRAS DE VIDRO QUANDO EXPOSTO AO ENVELHECIMENTO NATURAL**

### **RESUMO**

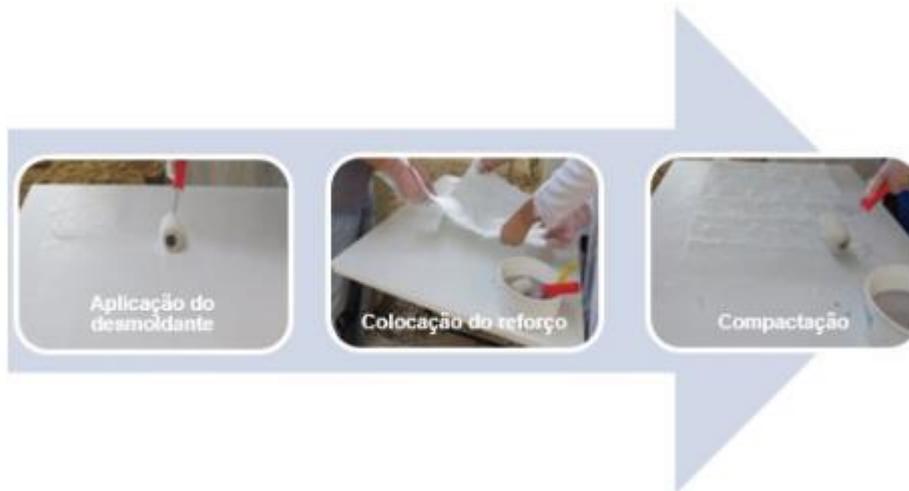
Figura 01 – Processo de fabricação – *hand Lay-up*

Os materiais utilizados para a fabricação do compósito foi a resina poliéster insaturada orto-tereftálica L-20, como material de reforço manta de fio picados de fibra de Vidor do tipo – E com gramatura de 400 g/m<sup>2</sup> e para o sistema catalítico usou-se o butanox (peróxido de metil-etil-cetona) na proporção de 1% em volume com relação à resina, além de vaselina líquida como desmoldante. O compósito foi fabricado mediante o processo de fabricação de hand-lay-up conforme figura 01 e contendo no final do processo três camadas de reforço.

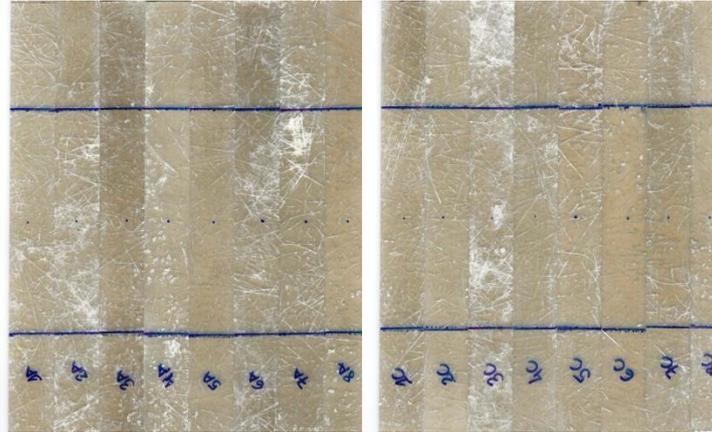
Figura 02 – Corpos de prova de tração (Série A – Original e Série C – Envelhecido)

Após o processo de fabricação do laminado foram confeccionados os corpos de prova conforme a norma de tração (ASTM D3039-14)<sup>(10)</sup>, sendo divididos em duas séries de 8 corpos de prova cada, conforme figura 02, onde uma o material foi ensaiado no estado original e após a exposição ao envelhecimento natural por um período de 60 dias, com o objetivo de verificar se houve ou não perda das propriedades mecânicas; sendo estes expostos ao sol e chuva, ou seja as condições ambientais naturais, numa temperatura média de 28,5 °C e umidade de 60%.

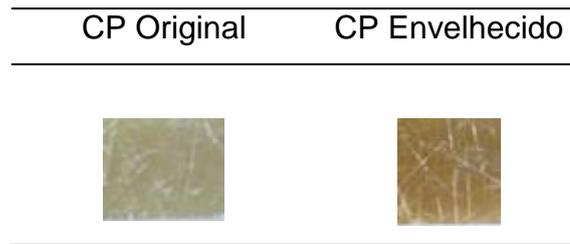
Figura 03 – Análise das superfícies na condição original e envelhecida.

Os corpos de prova foram envelhecidos por um período de 2 meses e ao término do período de exposição, pode ser visto na figura 03 o processo de foto-oxidação, ou seja, variação de cor, que o compósito sofreu após exposição.

O processo de foto-oxidação, também foi apresentado no trabalho desenvolvido por Zainuddin<sup>(11)</sup>. Essa variação de cor também é provocada pela presença da umidade sob a forma de gotículas de água na superfície, aumentando assim as reações de foto-oxidação devido ao aumento de íons de  $\text{OH}^-$  e  $\text{H}^+$ <sup>(12)</sup>.

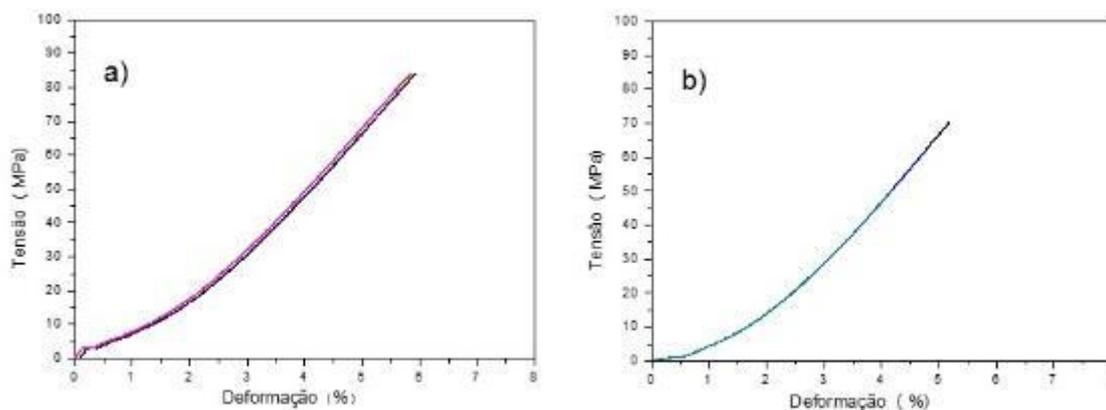
Figura 04 – Ensaio de tração uniaxial no compósito polimérico reforçado com fibra de vidro E – a) no estado original b) Após envelhecimento natural (60 dias de exposição)

No que se refere ao comportamento mecânico do material após o processo de envelhecimento; e comparado os valores que podem ser observados na tabela 02, do material no estado original e após o período de envelhecimento, vê uma diminuição das suas propriedades mecânicas. Os valores das respectivas propriedades foram determinados a partir da média de cinco corpos de prova, conforme estabelecido na norma ASTM 3039. O módulo de elasticidade foi obtido a 50% da deformação total sofrida pelo material. Além disso, observa-se que os dois laminados, no estado original e envelhecido, apresentam perfis semelhantes referentes ao gráfico tensão x deformação, tendo então um comportamento quase linear até a fratura final.

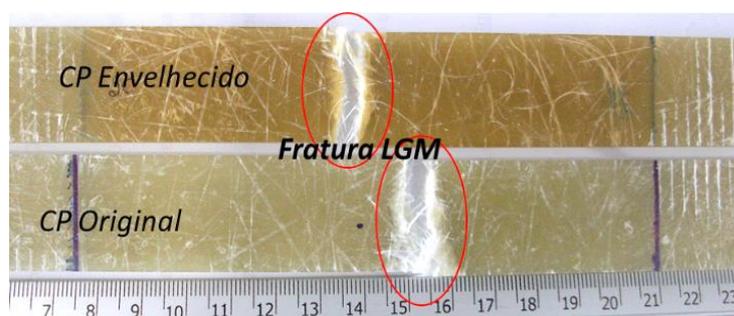
Figura 05 - Característica da fratura final na condição original e envelhecida.

Referente a característica da fratura final do corpo de prova tracionado tanto no estado original como no estado envelhecido segundo a norma ASTM 3039-14 foi do tipo LGM (*lateral gage midlle*), conforme figura 05.

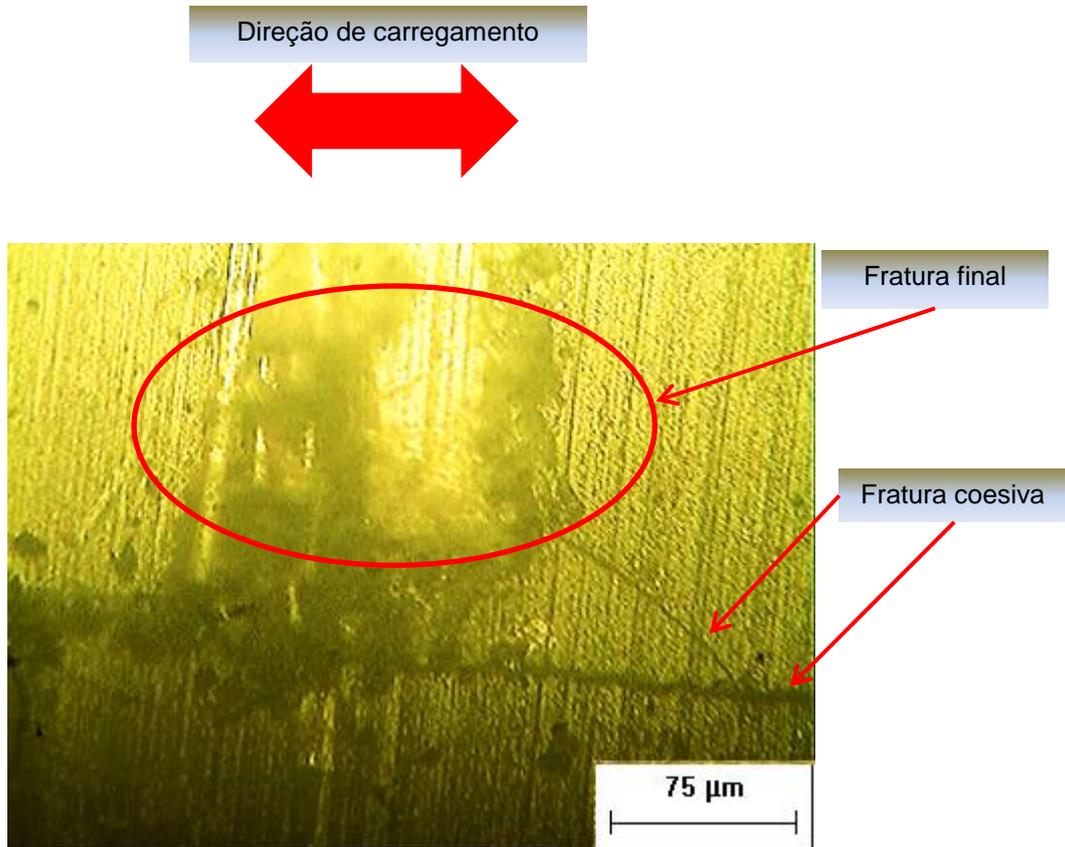
Figura 06 – Característica da fratura do CP de tração – Original.

Na figura 06 observa-se após a realização do ensaio de tração uniaxial do corpo de prova (CP) no estado original, fissura perpendicular na região de tração que se prolonga para a região de fratura final.

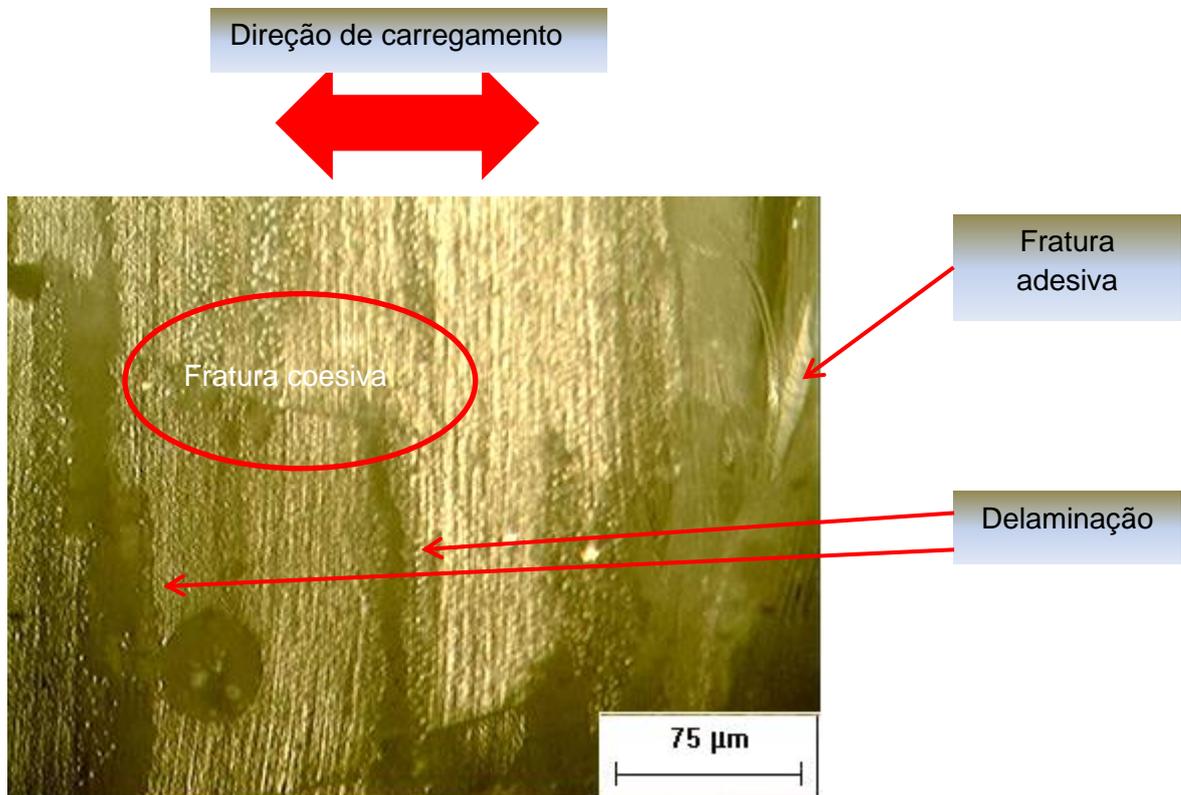
Figura 07 – Característica da fratura do CP de tração – Envelhecido.

Na figura 07, após o envelhecimento, pôde ser observado após realização do ensaio de tração uniaxial do CP, fratura adesiva sendo evidenciada pela presença das fibras, verifica-se ainda a presença de fissuras perpendicular ao carregamento, onde a mesma caminha entre as fibras, atravessando a matriz; provocando a fratura coesiva na matriz; e ainda essa mesma fissura ocasionando uma delaminação com algumas desaderências fibra/matriz.
