## **ESTUDO DA MICROESTRUTURA DO AÇO NAVAL ASTM A-131 GRAU AH36 AQUECIDO ATÉ AS TEMPERATURAS DE CONFORMAÇÃO**

### **RESUMO**

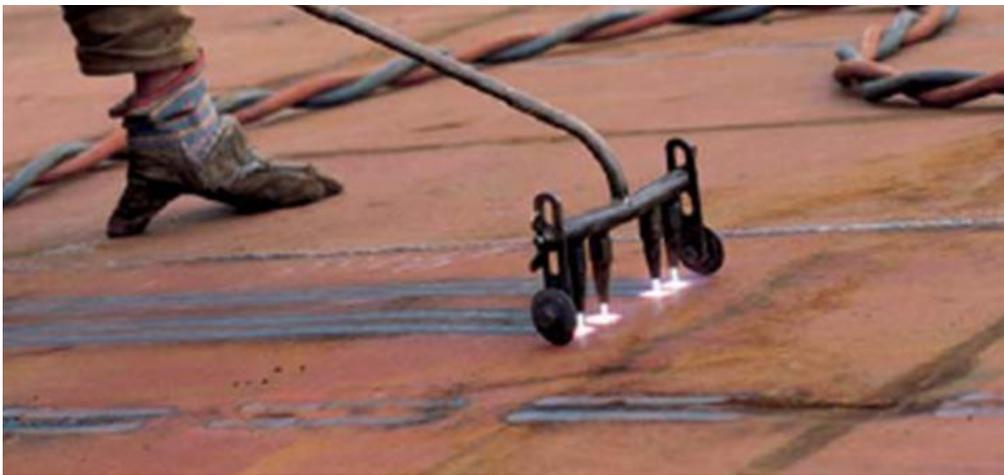
Figura 1- Aplicação de linha de calor para correção no convés de navio  
Fonte: Voestalpine Stahi Gmbh, disponível em [www.voestalpine.com.steel](http://www.voestalpine.com.steel)

Na indústria naval as operações de soldagem de painéis reforçados, geralmente são controladas por procedimentos específicos, que produz soldas de qualidade que reduzem as deformações, contudo, existe a possibilidade de aparecimento de deformações dimensionais, além das recomendações das normas de inspeção, então, necessita-se de correções. Na Fig. 1, mostra uma correção das deformações dimensionais de um convés, na edificação de um bloco aplicando o processo de linha de calor.

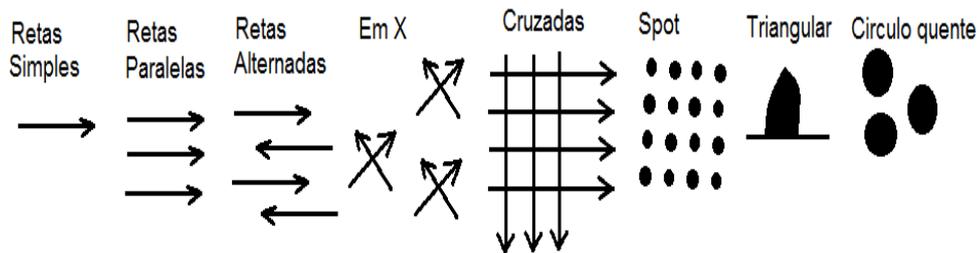
Figura 2 - Tipos de aplicações de Linha de Calor

Complementa que existem diversos tipos de linhas de calor para correção de distorção de estruturas, conforme Fig. 2, que podem ser combinadas entre elas, para operação uma eficiente. Incluem-se definir os parâmetros de velocidade da tocha, altura da tocha, fluxo de resfriamento, ângulo da fonte de calor e outros, que são parâmetros comuns na indústria naval.

Reta simples, paralelas e alternadas. A linha de calor é aplicada ao longo e em sequência, este método é frequentemente usado para remover distorções angular através de ligações das placas e dos perfis reforçados.

Em X. A linha de calor é aplicada em linhas em forma de X, este método é um meio termo entre a linha continua e por spot. Quando ocorrem deformações angulares em duas direções

Linhas cruzadas. As linhas de calor são aplicadas transversalmente, este método é frequentemente usado para remover severas distorções. Uma vez deve ter cuidado com não exceder a temperatura recomendadas pelas certificadoras (2), limitada a 650 °C.

Spot. O calor é aplicado varias vezes num ponto determinado, este método é largamente para correção de e remoção de distorção em especial em estruturas de chapas finas.

Triangular. O calor é aplicado sobre uma área de forma triangular, este método é usado para remover distorção de dobramento nos bases de perfis.

Circulo quente. Quando severas distorções ocorrem em áreas bem localizadas, pode ser necessário um batimento com martelo em altas temperaturas.

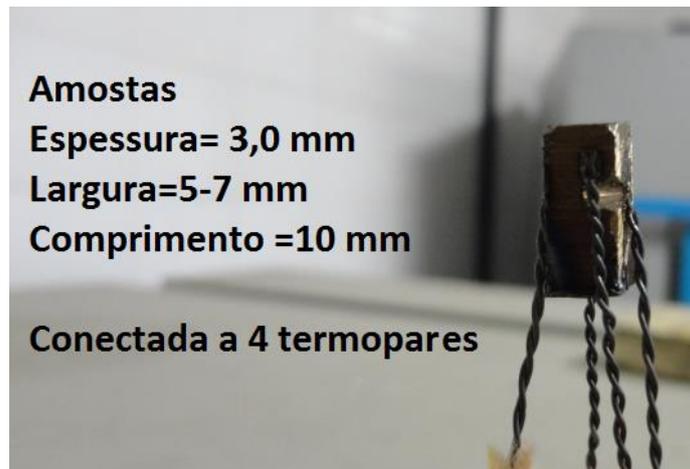
Figura 3 - Amostra da chapa.

As amostras foram tiradas da chapa ASTM A 131 grau AH36, caracterizada por laminação controlada seguida de resfriamento acelerado (TMCP), na classe de tensão de escoamento de 36 Kgf/mm<sup>2</sup> [353,04 MPa], nas dimensões 3,0 mm de espessura, largura, variando entre 5,0 a 7,0 mm e comprimento de 10 mm, conforme Fig. 3.

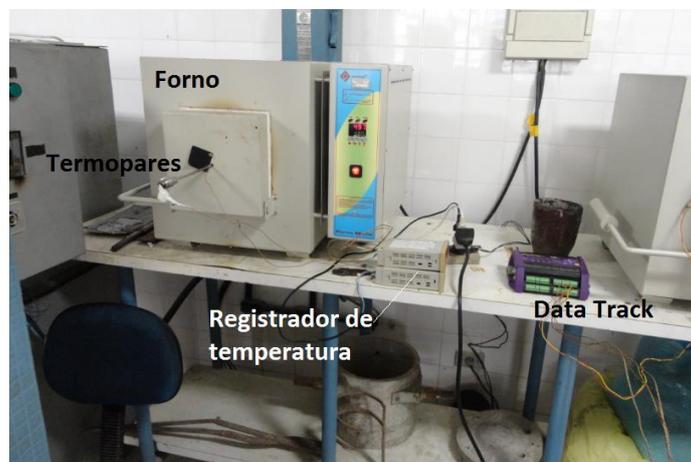
Figura 4- Equipamentos de Aquecimento e de coleta de dados.

A simulação das temperaturas obtidas na linha de calor foi realizada no forno mostrado na Fig. 4, as amostras das chapas foram aquecidas nas temperaturas de 500°C e 900°C três evidências para cada temperatura e resfriadas rapidamente em água, Quatro termopares do tipo K foram instalados um em cada superfície.

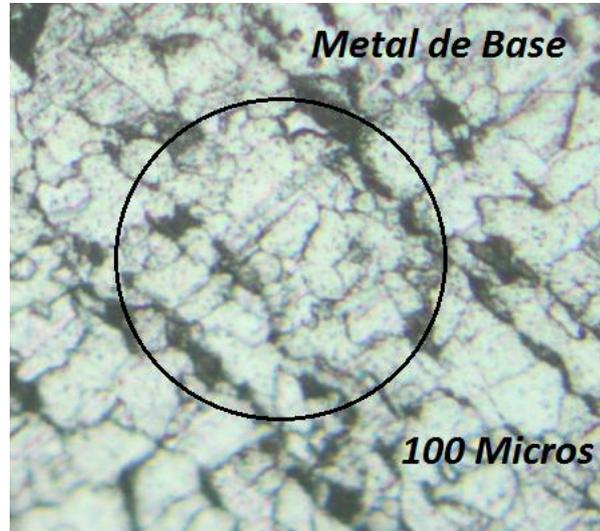
Figura 5 - Centro da amostra do metal de Base a 30°C. Aumento 200x.

A micrografia do metal de base, aço ASTM A 131 grau AH36, na temperatura de 30°C, apresenta-se com grãos grosseiros de perlita primária e de ferrita intergranular entre os veios de perlita alinhados devido ao processo de laminação, conforme mostrado na Fig. 5. A Microdureza atingiu um valor de 165,76 HV.

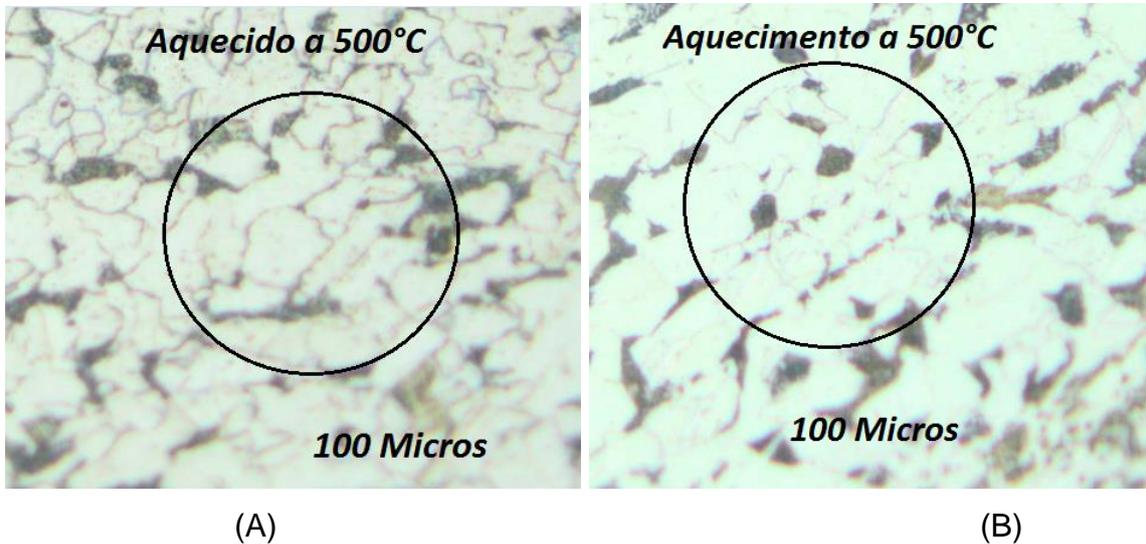
Figura 6 – (A) Centro da amostra, (B) Na extremidade da amostra, na temperatura de 500°C. Aumento 200x.

A microestrutura da amostra aquecida a 500°C se apresenta diversificada, sendo constituída de grão de perlita mais concentrado em forma circular e grão de ferrita primária mais acentuada, praticamente a perlita indicadora do sentido de laminação alinhada fica menos visível, indicando um alívio de tensão.

Na Fig. 6 (A) apresenta a micrografia do centro da amostra, enquanto que na Fig. 6 (B), mostra a micrografia na região próxima à extremidade. A microdureza atingiu um valor de 191,38 HV.

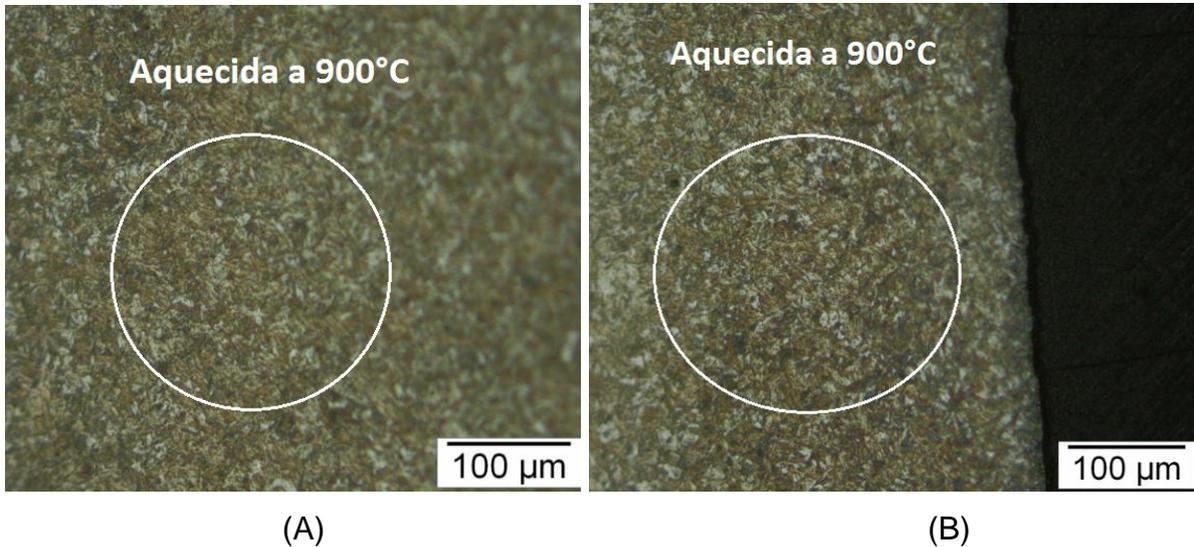
Figura 8 – (A) Centro da amostra, (B) Na extremidade da amostra, na temperatura de 900°C. Aumento 200x.

A microestrutura da amostra aquecida a 900°C se apresenta com elevada recristalização e o material perdeu totalmente os efeitos da textura inicial de laminação, caracterizando degradação do material.

Na Fig. 8 (A) apresenta a micrografia no centro da amostra, enquanto que na Fig. 8(B), mostra a micrografia na região próxima à extremidade. A microdureza atingiu um valor de 220,55 HV nas regiões dos círculos.
